KD457.37

Préconisations de montage/démontage

AUDI :	A3 série 1 (AU34)	MOTEURS 1.9 Tdi 1.9 Sdi	RÉFÉRENCE OE 038198119E
SEAT :	Cordoba III, Ibiza II, Inca, Leon, Toledo série 2		
SKODA :	Octavia II, Octavia III		
VOLKSWAGEN :	Bora, Caddy II, Golf IV, New Beetle, New Beetle FL, Polo VI, Polo VIII

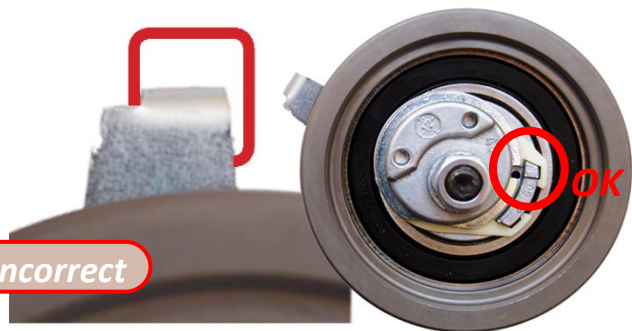
Réglage de la tension dans le mauvais sens

DYSFONCTIONNEMENT DU GALET TENDEUR GT357.13

Le galet a été tendu dans le sens antihoraire, l'ergot de positionnement est dans le logement mais il n'est pas en buté sur le côté droit.

Même si le curseur et l'encoche sont alignés, le montage est incorrect et la courroie n'est pas tendue correctement.

Le dysfonctionnement du galet tendeur provoque généralement des dommages conséquents au moteur et à son environnement (casse moteur).

13) Rectification du réglage du galet tendeur

À l'aide de la clé à double ergot, maintenir le galet tendeur en position tout en desserrant l'écrou de fixation à l'aide de la clé à fourche (sans retirer l'écrou ni le galet tendeur).

À l'aide de la clé à double ergot, détendre le galet tendeur en tournant la plaque de montage dans le sens antihoraire, le galet tendeur doit revenir en butée inférieure (état à la livraison).

Recommencer ensuite la procédure de montage du point 7 au point 12 inclus.

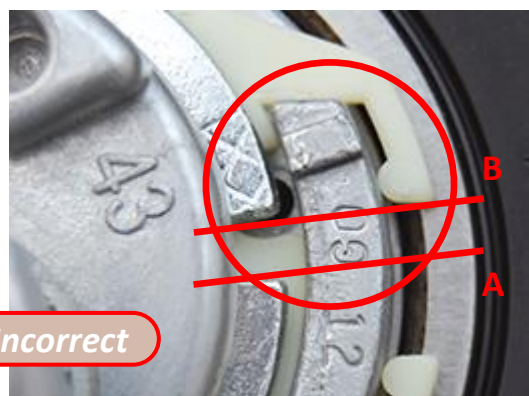
Tension insuffisante de la courroie

Le curseur n'est pas bien positionné, il n'est pas aligné avec l'encoche et se trouve face à l'indicateur d'usure de la courroie (crosshatch). Il devrait être entre les lignes A et B.

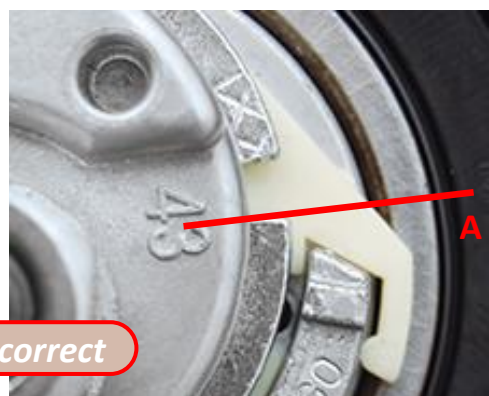
Tension excessive de la courroie

Le curseur n'est pas bien positionné, il n'est pas aligné avec l'encoche. Il est placé en-dessous de la ligne A.
