# Solution

## Zeitwertgerechte Reparaturlösung für Mercedes Benz Sprinter, Vito, Viano und VW Crafter, LT!

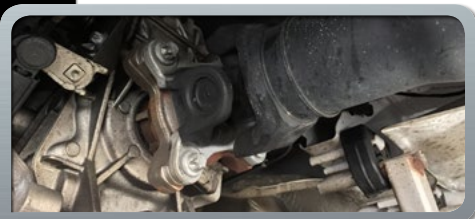
Erste Warnzeichen, die Sie auf Störungen und Defekte im Bereich des Kardantriebs hinweisen:

- Geräusche aus Richtung Fahrzeugunterboden, meist bei bestimmten Drehzahlen / Geschwindigkeiten
- Ungewöhnliche Vibrationen
- Schlagende Geräusche in Lastwechselsituationen

Der Grund dafür ist möglicherweise ein defektes oder verschlissenes Kreuzgelenk. Dies kann zum kompletten Ausfall des Antriebsstranges führen. Sie sollten das Gelenk im Zweifelsfall immer ersetzen.

**Sie ersetzen nur die Kreuzgelenke!**

In Online-Teilesuchmaschinen sind einem Fahrzeugtyp häufig mehrere Kreuzgelenke zugeordnet. Wir empfehlen, vor der Teilebestellung das alte Kreuzgelenk mit den von uns hinterlegten Maßen abzugleichen. Bitte messen Sie dazu die Länge des Kreuzgelenkes mit leicht angepressten Lagern (a) sowie den Außendurchmesser eines der vier Lager (b).
