PI 1904
仅针对专业人员!
1/2

关于伪造品的警告

梅赛德斯-奔驰 M272 可变进气歧管

车辆	产品: 可变进气歧管		
梅赛德斯-奔驰	皮尔博格编号	参考编号 *	代替 *
C, CLC, CLK, CLS, E, ML, R, S, SL, SLK, Sprinter, Viano	7.00246.33.0	A 272 140 21 01; A 272 140 22 01; A 272 140 24 01	7.00246.26.029.0

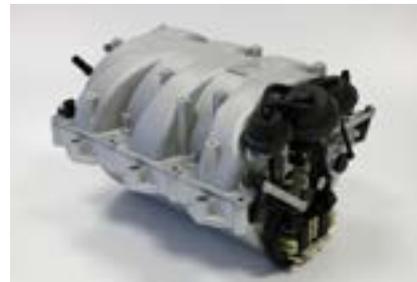
图 2: 伪造品

- 部件可能松脱或断裂,落入燃烧室。
这可能导致严重的发动机损坏。
- 如未达到目标规定值,则可能被车载诊断系统检测为故障。
这可能导致故障指示灯亮起并进入紧急运行模式。
- 真空系统泄漏可能造成系统内其他部件的连锁故障。
- 如果伪造品提前故障,则需要付出双倍工作量和费用。

因此,我们提醒您勿使用伪造产品。

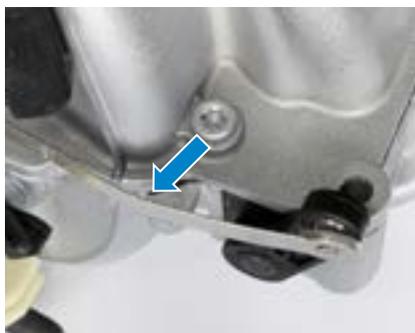
图 3

- “……切换杆的薄片在短时间后便弯曲 (图 3)。”
- “杠杆脱出定位架 (图 4)。由此错误调控气门位置传感器, 可能造成故障条目。”
- “气门轴承可能断裂。” (图 5)
- “部件可能松脱。” (图 6)
- “拉杆产生在运行期间响动明显的噪音。”
- “安装这些伪造品属于重大过失。”

造成切换杆断裂的原因及补救措施提示可参见我们的服务信息 SI 1455。

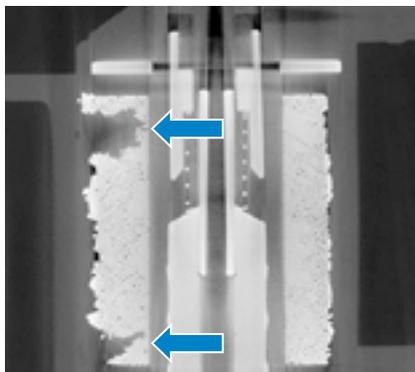
图 7

所装电磁阀也被测试实验室评为“劣质”:

- “所装电磁阀不密封”
 - “增加吸合和释放电压”
 - “未达到流量值的目标规定”
 - “在计算机断层摄影剖面中看到线圈脏污” (图 7)。
- 与之相比: 皮尔博格电磁阀剖面 (图 8)
