**SI 0092**  
Sadece uzman personel için!  
1/1

# SERVICE INFORMATION

## MOTOR KONTROL CİHAZI İLE ADAPTASYON

### FARKLI PIERBURG ÜNİTELER İÇİN "ÖĞRETME"

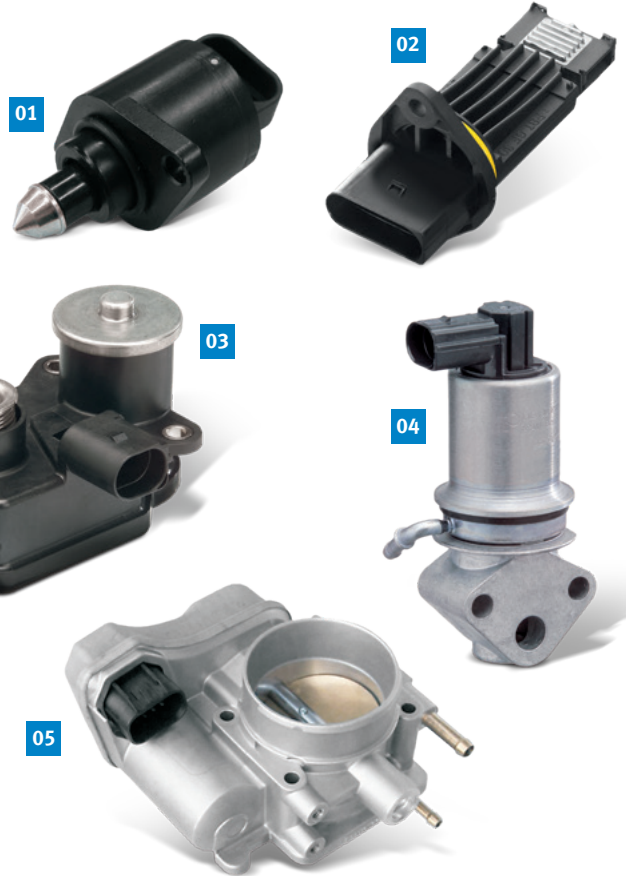
01 Step motor: Rölantri ayarlayıcı

02 Hava kütlesi sensörü

03 Elektrikli tahrik modülü (takla klapesi pozisyonlandırıcı)

04 Elektrikli EGR valfi

05 "drive-by wire" gaz kelebeği manşonu
