**SI 0101**Numai pentru personalul de specialitate!  
1/2

# SERVICE INFORMATION

## DETERIORĂRI SURVENITE LA POMPELE DE VID DIN CAUZA ALIMENTĂRII DEFICITARE CU LUBRIFIANT

Autovehicule	Produs
toate autovehiculele cu pompe de vid	Pompe de vid cu sistem de acționare rotativ

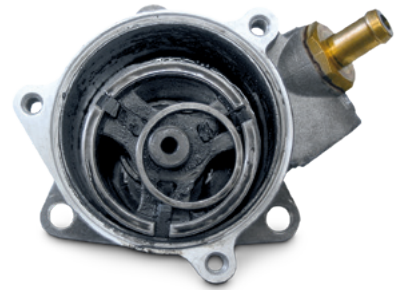
Lipsa lubrifiantului din cauza uleiului de motor impurificat și îmbătrânit.
