Bomba de vacío para Mercedes-Benz diésel

Daños por desgaste del disco de leva

Vehículo: Mercedes-Benz	Producto: bomba de vacío
Serie de modelos	N.º PIERBURG:
Diversos modelos con motor diésel a partir del año de fabricación 1968	7.20208.../7.20547.../7.20607...

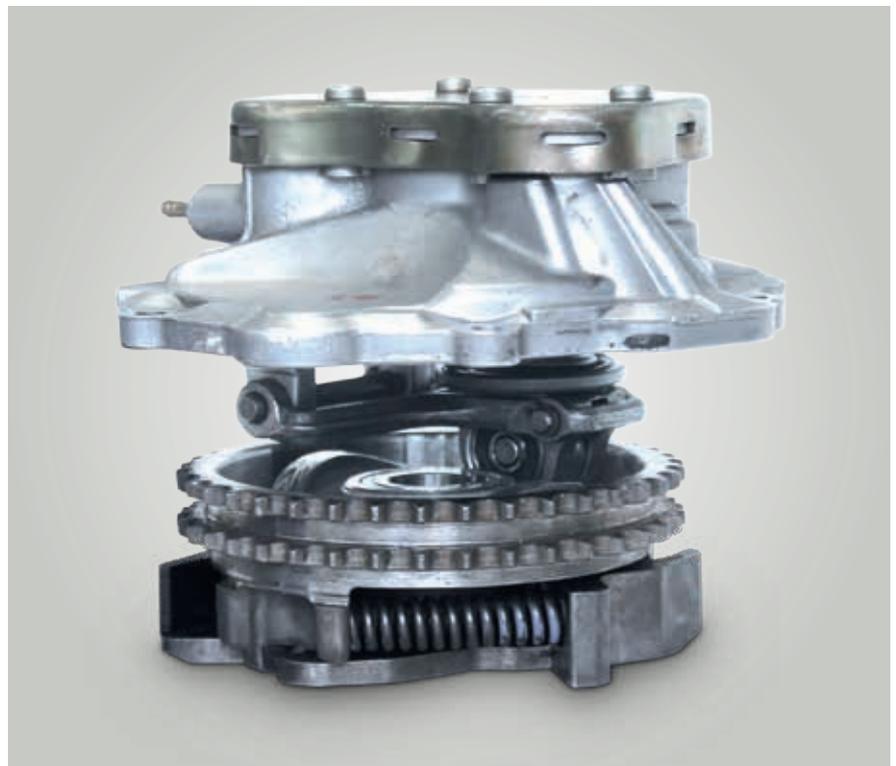
Bombas de vacío de la serie 7.20607... (arriba) en el variador de avance

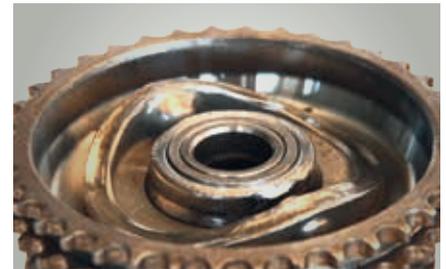
Si el disco de leva está desgastado, el rodillo de deslizamiento de la palanca oscilante comienza a "saltar", se le producen muescas debido a los golpes y causa ruidos de tableteo. En el peor de los casos se puede desarmar el rodillo de arrastre, cayendo sus partes al interior de la distribución.

Disco de leva desgastado

Durante el montaje de una nueva bomba de vacío se tiene que examinar siempre también la superficie del disco de leva montado en el variador de avance.

Si un disco de leva estuviera dañado o desgastado, también hay que cambiar el variador de avance: si no existe riesgo de dañar la bomba de vacío.

La superficie de deslizamiento de un disco de leva desgastado no se debe rectificar ni pulir en ningún caso.

Tiene una rugosidad definida de la superficie, imprescindible para lograr una unión en arrastre de fuerza con el rodillo de deslizamiento.

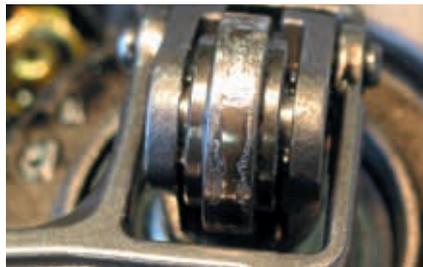
Manifestación de la avería: Rodillo de deslizamiento con muescas ('pittings') causadas por un disco de leva desgastado

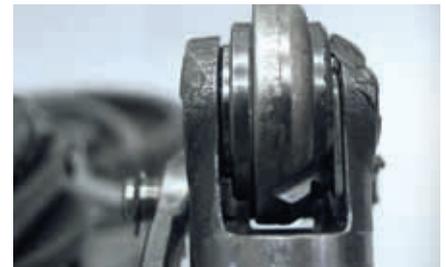
Manifestación de la avería: rodillo de deslizamiento desgastado de un lado

Si la superficie de deslizamiento se pule o se rectifica, puede suceder que el rodete deje de girar conjuntamente y así se desgaste de un lado.

Las virutas que se producen por abrasión causan entonces otros daños.

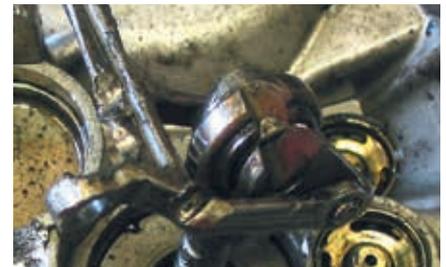
Manifestación de la avería: palanca oscilante completamente destruida

El disco de leva se debería enviar también para dictaminar reclamaciones.
