# A dízel motoros Mercedes-Benz vákuumszivattyúja

## A bütykös tárcsa kopása okozta meghibásodások

<b>Jármű: Mercedes-Benz</b>	<b>Termék: vákuumszivattyú</b>
<b>Modell sorozat</b>	<b>PIERBURG sz.:</b>
A dízelmotoros változat különböző modelljei az 1968-as gyártási évtől kezdődően	7.20208.../7.20547.../7.20607...

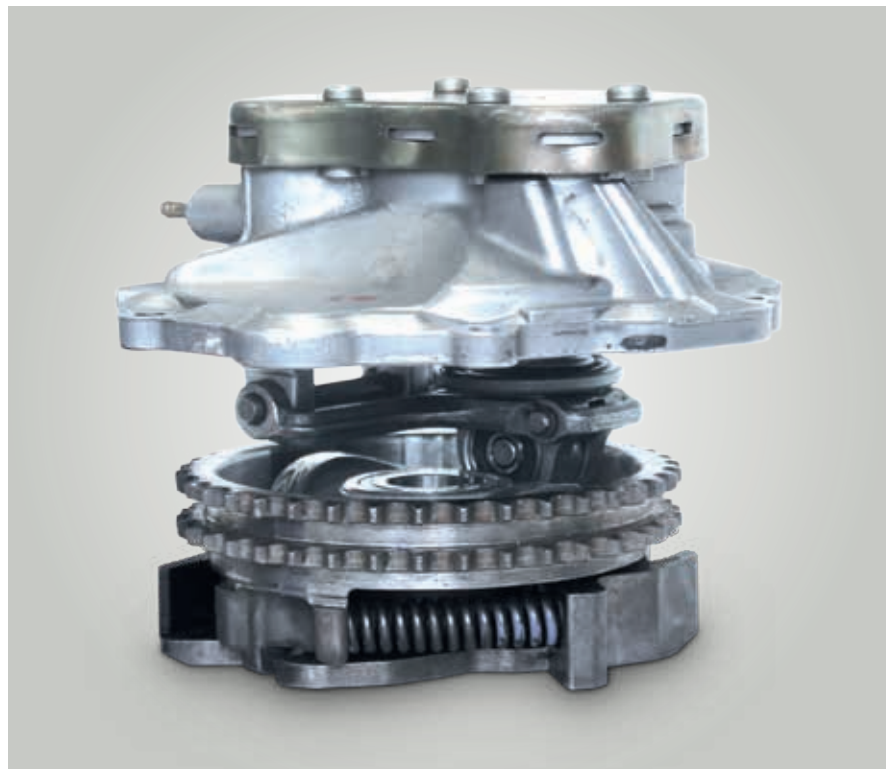
A 7.20607-es...szériához tartozó vákuumszivattyúk (fent) a befecskendezés-állítón

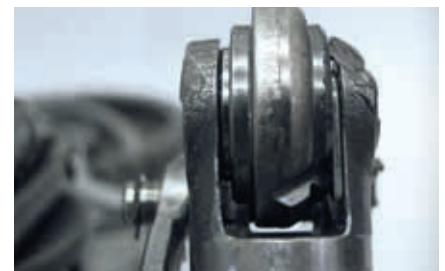
Ha a futófelületet polírozzák vagy köszörülik, megtörténhet, hogy nem forog többé a rotor és egyoldalúan kikopik.

Kárhelyzet: egyoldalúan elkopott futógörgő

A súrlódás miatt keletkező forgácsok további károkat okoznak.

**A panasz kiértékelése céljából a bütykös tárcsát is el kell küldeni.**
