Pompa de vid pentru Mercedes-Benz Diesel

Deteriorări survenite din cauza uzurii camei profilate

SERVICE
INFORMATION

Autovehicul: Mercedes-Benz	Produs: Pompă de vid
Serie model	Nr. PIERBURG:
Diferite modele din anul de fabricație 1968, cu motor Diesel	7.20208.../7.20547.../7.20607...

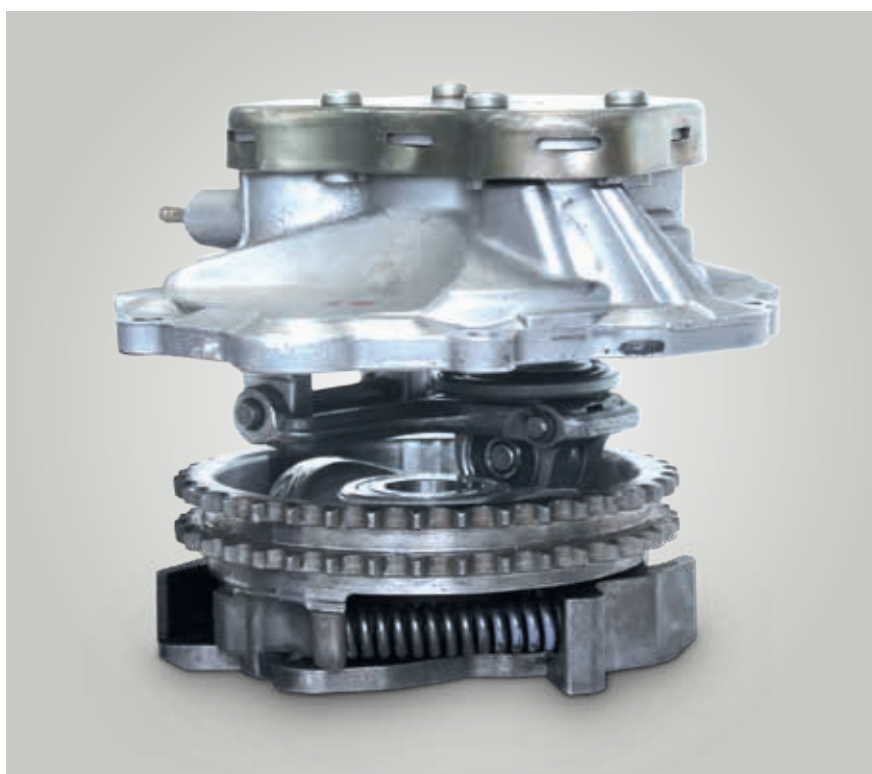
Pompele de vid din seria 7.20607... (sus) la variatorul de avans pentru reglarea începutului injecției

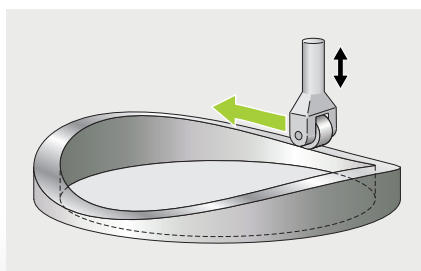
Acest tip de pompă de vid cu piston sau cu membrană este acționat prin intermediul unei came profilate („camă de ridicare“), situată la variatorul de avans pentru reglarea începutului injecției de la pompa de injecție.

Rola transportoare este montată într-un culbutor și urmează traiectoria camei profilate. Mișcarea de ridicare a rolei transportoare se transmite la pistonul pompei de vid.

Acționarea pompei de vid prin intermediul unei came profilate (schematic)

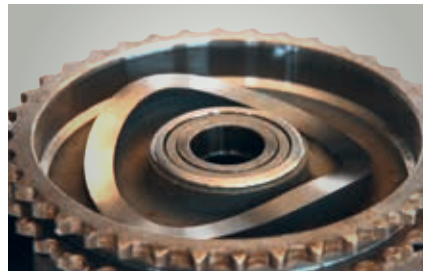
Camă profilată impecabilă

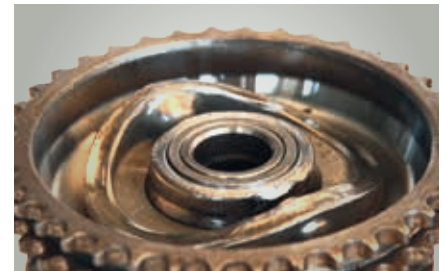
În cazul unei came profilate uzate, rola transportoare a culbutorului începe să „sară”, iar din cauza loviturilor se formează creștături și se produc zgomote de huruit. În situația cea mai gravă, rola transportoare se poate dezmembra și piesele individuale ale acesteia pot ajunge în mecanismul de comandă.

Camă profilată uzată

La montarea unei noi pompe de vid, trebuie verificată întotdeauna și suprafața camei profilate de la variatorul de avans pentru reglarea începutului injecției.

În cazul în care cama profilată este deteriorată sau uzată, trebuie înlocuit și variatorul de avans pentru reglarea începutului injecției – în caz contrar existând pericolul deteriorării pompei de vid.

Nu este permisă în niciun caz reșlefuirea sau lustruirea suprafeței de rulare a unei came profilate uzate.

Aceasta are o rugozitate bine definită a suprafeței, care este neapărat necesară pentru o legătură cu fixare prin forță cu rola transportoare.

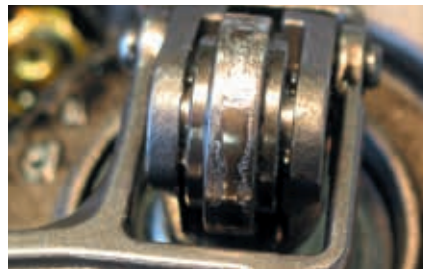
Imaginea deteriorării: rola transportoare cu creștături (pitting) din cauza camei profilate uzate

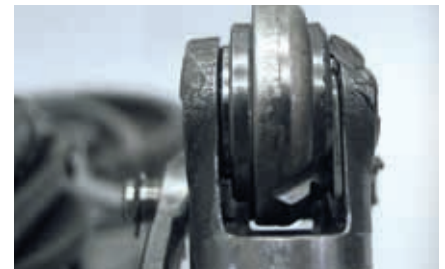
Imaginea deteriorării: rola transportoare tocită pe o parte

În cazul în care suprafața de rulare va fi lustruită sau șlefuită, se poate întâmpla ca roata de acționare să nu se mai rotească odată cu aceasta și, astfel, să se tocească pe o parte. Așchiile formate prin abraziune produc ulterior deteriorări suplimentare.

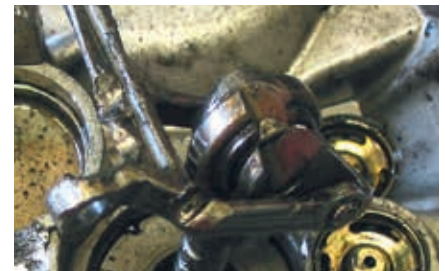
Imaginea deteriorării: culbutorul distrus complet

Pentru evaluarea cazurilor de reclamații, ar trebui să fie expediată și cama profilată.

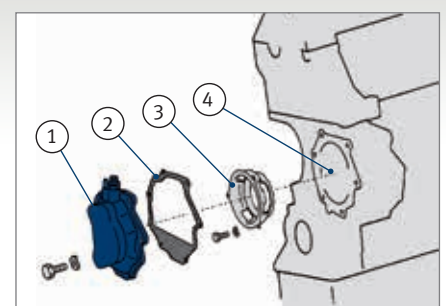
- 1 Pompă de vid
- 2 Garnitură de etanșare
- 3 Coș de montaj
- 4 Variatorul de avans pentru reglarea începutului injecției din carter

La montarea unei noi pompe de vid, nu mai este permisă montarea coșului de montaj (3).

- Montați pompa de vid (1) numai în poziția coborâtă a camei și fixați șuruburile în cruce.
- Utilizați din principiu o garnitură de etanșare (2) nouă.
