Вакуумный насос для дизельных двигателей марки Mercedes-Benz

Повреждения по причине износа эксцентрика

Транспортное средство: Mercedes-Benz	Продукт: вакуумный насос
Серия моделей	PIERBURG №:
Различные модели с дизельным двигателем, начиная с 1968 года выпуска	7.20208.../7.20547.../7.20607...

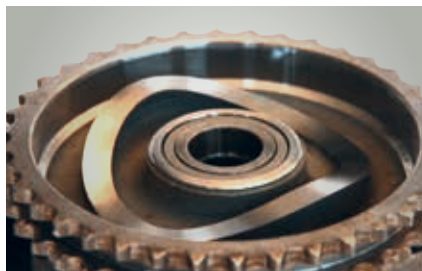
Исправный эксцентрик

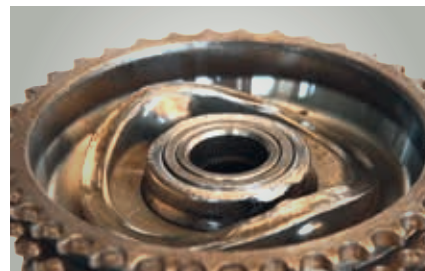
При изношенном эксцентрике приводной ролик балансира начинает «прыгать», вследствие ударов на нем появляются насечки и возникает стук. В худшем случае буксирный ролик может развалиться, и его отдельные части могут тогда попасть в приводной механизм.

Изношенный эксцентрик

При монтаже нового вакуумного насоса всегда нужно проверить также и поверхность эксцентрика на муфте опережения впрыскивания.

При повреждении или износе эксцентрика необходимо также заменить муфту опережения впрыскивания, иначе грозит повреждение вакуумного насоса.

Рабочую поверхность изношенного эксцентрика ни в коем случае нельзя дополнительно шлифовать или полировать.

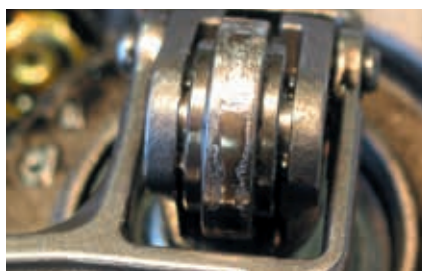
Картина повреждения: приводной ролик с насечками (питтинг) из-за изношенного эксцентрика

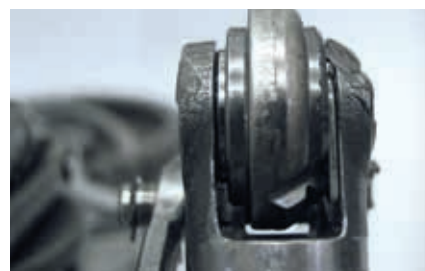
Картина повреждения: сточившийся только с одной стороны приводной ролик

Если рабочая поверхность полируется или шлифуется, то может случиться так, что рабочее колесо больше не будет крутиться. Вследствие этого рабочее колесо стачивается только с одной стороны. Возникающая из-за истирания стружка становится причиной дальнейших повреждений.

Рабочая поверхность имеет определенную шероховатость, которая необходима для динамической связи с приводным роликом.
