SERVICE INFORMATION

继电器过载造成 二次空气泵失灵

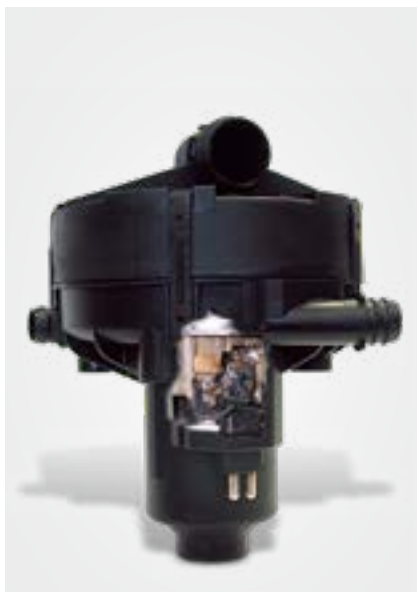
查看二次空气泵内部 (剖面) 带有熔痕
