SI 1542

# SERVICE INFORMATION

## SZABÁLYOZÓSZELEP: KORRÓZIÓ ÁLTALI KÁROSODÁS

### BOXER, DAILY, DUCATO, JUMPER

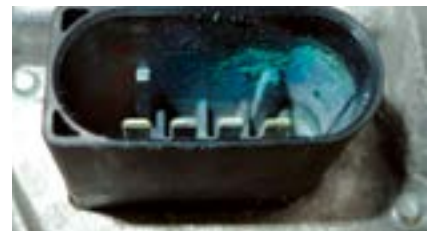
A fent felsorolt járműveknél a csatlakozókábel csatlakozásán keresztül víz vagy nedvesség hatolhat be.

Csatlakozó nedvesen, korróziónyomokkal

Ellenőrizze, hogy a szabályozószelep beépíthető dugaszán vagy a kábel csatlakozásán látható-e korrózió vagy nedvesség. Ha igen, cserélje ki a szabályozószelepet és a kábelt.

A 2009-ig beszerelt 7523D jelű szabályozószelep helyett a 4.07360.49.0 számú adapterkábel segítségével beszerelhető a Pierburg 7.01754.10.0 számú szabályozószelep. Az adapterkábel nedvesség ellen szigetelve van.
