**SI 1542**  
Só para técnicos especializados!  
1/1

# SERVICE INFORMATION

## VÁLVULA REGULADORA: DANOS POR CORROSÃO EM BOXER, DAILY, DUCATO, JUMPER

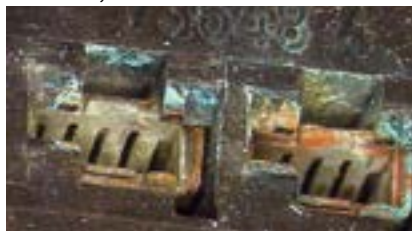
Nos veículos acima mencionados pode entrar água ou umidade através do acoplamento do cabo de conexão. A umidade pode causar danos graves no interior da válvula reguladora ou até a falha da mesma. Verifique se no conector da válvula reguladora ou no acoplamento do cabo há sinais de corrosão ou umidade. Se for o caso, substitua a válvula reguladora e o cabo.

Acoplamento com umidade e sinais de corrosão

A válvula reguladora 7523D instalada até 2009 pode ser trocada através do cabo adaptador 4.07360.49.0 pela válvula reguladora da Pierburg 7.01754.10.0. O cabo adaptador está protegido contra umidade.

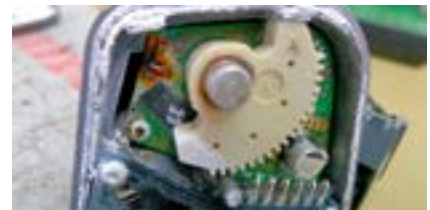
Vista para o interior de uma válvula reguladora danificada
