Regulaciona klapna: Oštećenje usled korozije

kod modela Boxer, Daily, Ducato, Jumper

Vozila:		Proizvod: Regulaciona klapna (dizel)		
Citroën, Fiat, Iveco, Peugeot		Pierburg br.	Zamena za*	Ref. br.*
Fiat/Iveco	Daily IV C15/C18/S18 Ducato 3.0 JTD	7.01754.10.0	7523D 7.01754.07.0	504105594; 504264089; 504345917; 71724299; 71724302
Peugeot	Boxer III 3.0HDI			163638
Citroën	Jumper 3.0 HDi			163671/163676

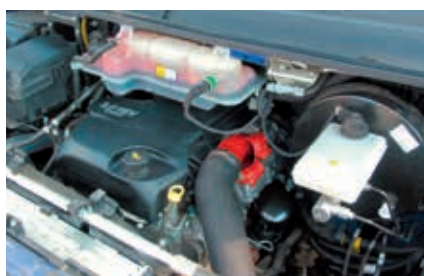
Regulaciona klapna (istaknuta crvenom bojom) u motornom prostoru Iveco Daily 3.0 l

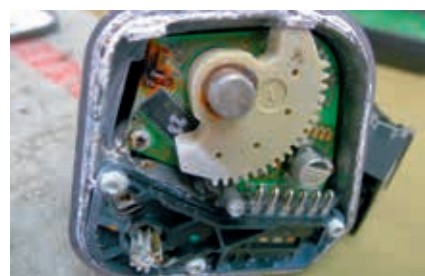
Kod gore navedenih vozila kroz konektor priključnog kabla može prodrati voda ili vlaga. Vlaga u unutrašnjosti regulacione klapne može dovesti do ozbiljnih oštećenja, pa i do otkazivanja.

Pogled u unutrašnjost oštećene regulacione klapne

Proverite da li se na ugrađenom utikaču regulacione klapne ili na konektoru kabla mogu videti tragovi korozije ili vlage. U tom slučaju zamenite regulacionu klapnu i kabl.

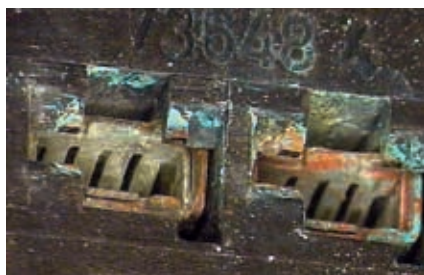
Konektor sa vlagom i tragovima korozije

Regulaciona klapna 7523D koja je ugrađivana do 2009. se može pomoću adapterskog kabla 4.07360.49.0 zameniti Pierburg regulacionom klapnom 7.01754.10.0.

Adapterski kabl je zaptiven protiv prodora vlage.

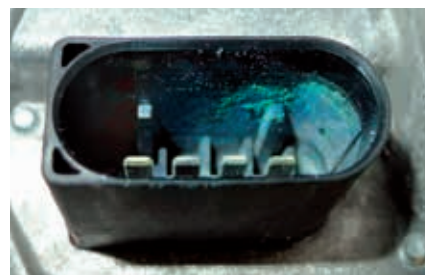
Ugrađeni utikač sa tragovima korozije
