SI 1761

SERVICE INFORMATION

ELEKTROMOS ÜZEMANYAG-SZIVATTYÚK E1F, E2T, ÉS E3T

ELDUGULT ELŐSZŰRŐ

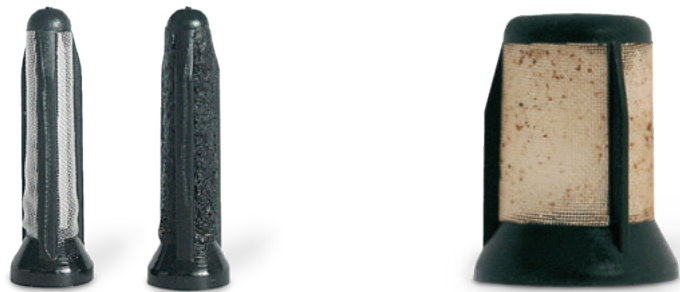
Az E1F előszűrője: balra új, jobbra eldugult állapotban

Az E3T előszűrője – rozsa miatt eldugulva

Az üzemanyag a legtöbb modern üzemanyag-szivattyút átöblíti, ezáltal keni és hűti. Ha ez nem történik meg kielégítő mértékben, például elszennyeződés miatt, fennáll a „száraz futás” veszélye. Az E1F, E2T, és E3T típusú üzemanyag-szivattyúk beépített előszűrővel rendelkeznek a szívó oldalon. Ez a kis előszűrő véd a szennyeződés ellen. A beszívott üzemanyagban lévő szennyeződés miatt eldugulhat.

A víz mellett a szennyeződések a leggyakoribb okai ennek a károsodásnak.

- Rozsdaképződés az üzemanyagrendszerben kondenzvíz miatt
- Szennyeződés kerül kívülről az üzemanyagtartályba (pl. tankolásakor)
- Az üzemanyag öregedése hosszabb állásidők miatt (lerakódások képződése)
- A karbantartási intervallumokat (szűrőcsere) nem tartották be
- Gyenge üzemanyag-minőség
- Régi, porózus üzemanyagtómlők

- Az egész üzemanyagrendszert öblítse át jó minőségű, tiszta üzemanyaggal.
- Tisztítsa meg a szívó oldalon az eldugult szűrőbetétet (a szűrőbetét nem szállítható cserealkatrészként).
- Szükség esetén cserélje ki a sérült üzemanyag-szivattyút. A szennyezés mértékétől függően szükség lehet a teljes üzemanyagrendszer tisztítására (pl. az üzemanyagtartály kiserelésére és tisztítására is).

- Az előszűrőt óvatosan, csipesszel húzza ki a szívócsatlakozóból.
Figyelem: Ne sérüljön meg a szívócsatlakozó!
- Az előszűrőt üzemanyagban tisztítsa meg.
Figyelem: Tartsa be az üzemanyag használatára vonatkozó biztonsági előírásokat!
- Az előszűrőt óvatosan helyezze vissza a szívócsatlakozóba.
Figyelem: Ne sérüljön meg a szívócsatlakozó!
