## SERVICE INFO – LuK 0006

# הוראות הרכבה עבור משאבה משנית הכוללת מיסב מק"ט 10 0016 510

יצרן: פולקסווגן

דגם: טרנספורטר (T4), תאריך ייצור:

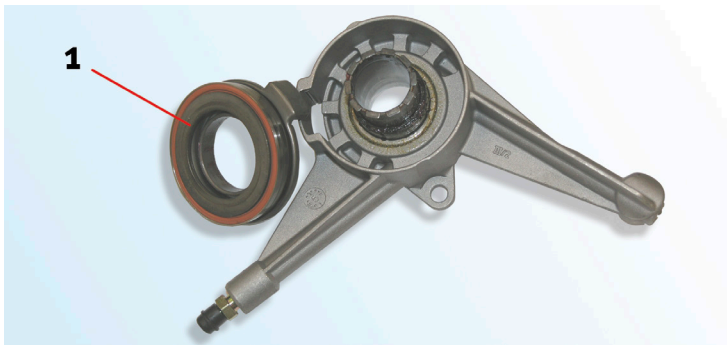
איור 1: 10 0016 510

כאשר מתקינים משאבה משנית הכוללת מיסב (CSC), יש לוודא כי החלק השטוח של מיסב הלחץ מופנה אל המצמד (איור 1 חלק מס' 1).

אם מסיבה כלשהי הופרד מיסב הלחץ מהמשאבה המשנית, יש לוודא כי הוא מותקן בצורה מושלמת חזרה למקומו אחרת עלול להיווצר כשל במערכת ההדראולית.

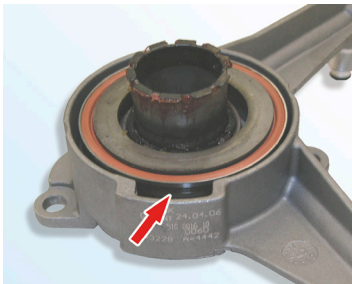
איור 3: ויקת

במטרה למנוע נזק למצמד וכמו כן לתיבת ההילוכים וכן בכדי להימנע מתיקונים מיותרים, חובה לוודא כי המיקום של מיסב הלחץ של המשאבה המשנית הוא אכן המיקום הנכון (ראה איור 3).

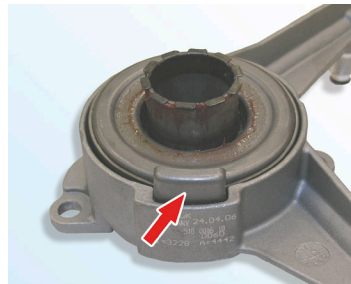
איור 2: יוקל

- השגם של מוביל מיסב הלחץ (ראה איור 2) ממותאם לשקע על קפיצי פלטת הלחץ
- חלקו הרחב של תפס המיסב על קצה התושבת של המשאבה המשנית הכוללת מיסב
