SERVICE INFO – LuK 0020

Οδηγίες τοποθέτησης

για το υδραυλικό ρουλεμάν συμπλέκτη 510 0011 11

Κατασκευαστές: Ford, Mazda

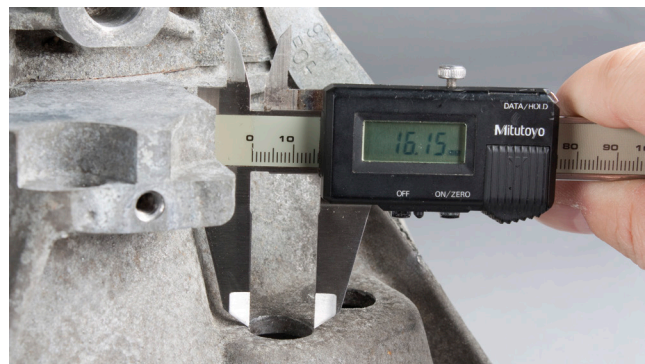
Επειδή δεν είναι δυνατή η ακριβής ταυτοποίηση των εμπλεκόμενων οχημάτων, πρέπει κατά την επισκευή να ελέγχεται η διάμετρος των οπών (εικόνα 2).

Εικόνα 2: Αν η διάμετρος είναι μικρότερη από 21 mm, πρέπει να αυξηθεί σε τουλάχιστον 21 και το πολύ 24 mm

Αν η διάμετρος των οπών είναι μικρότερη από 21 mm, πρέπει να αυξηθεί από 21 έως το πολύ 24 χιλιοστά. Οι οδηγίες στη σελίδα 2 (εικόνα 3 έως 8) δείχνουν τα βήματα εργασίας που πρέπει να πραγματοποιηθούν. Αυτή η διαδικασία συμφωνεί με τις υποδείξεις του κατασκευαστή του οχήματος.

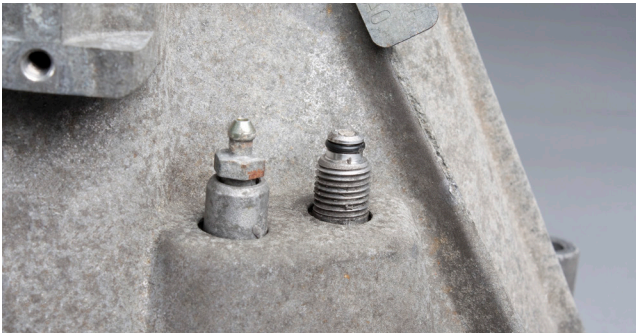
Εικόνα 3: Αφαίρεση του παλαιού σχεδιασμού

Αφαιρέστε το παλιό υδραυλικό ρουλεμάν συμπλέκτη (μεταλλικό) και μετρήστε τη διάμετρο των οπών. Αν η διάμετρος είναι μικρότερη από 21 mm, πρέπει να μεγαλώσουν και οι δύο τρύπες.

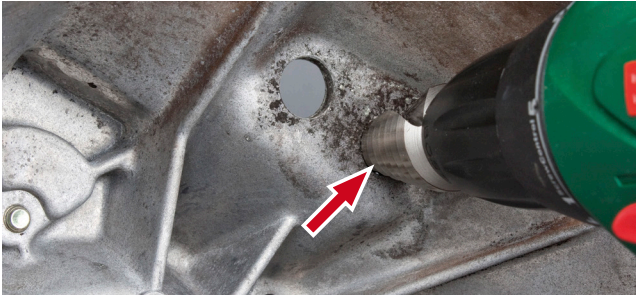
Εικόνα 5: Άνοιγμα οπών

Με ένα κλιμακωτό ή κωνικό τρυπάνι πρέπει να ανοίξουν και οι δυο τρύπες από τουλάχιστον 21 μέχρι το πολύ 24 mm. Στη συνέχεια πρέπει να καθαριστούν οι τρύπες από τα γρέζια εξωτερικά και εσωτερικά και να καθαριστεί σχολαστικά η «κελώνα» του κιβωτίου ταχυτήτων.

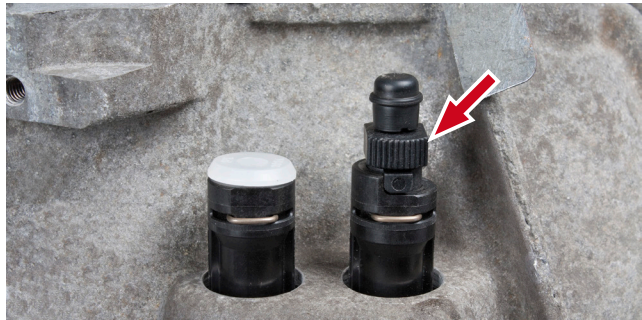
Εικόνα 8: Το ρακόρ εξαέρωσης μπορεί να ενεργοποιηθεί με το χέρι ή με ένα γερμανικό κλειδί (13 χιλ.)

Το ρακόρ εξαέρωσης μπορεί κατά την εξαέρωση του συμπλέκτη (μετά την τοποθέτηση του κιβωτίου ταχυτήτων) να ανοίξει και να κλείσει άνετα με το χέρι ή με ένα γερμανικό κλειδί (13 mm) με περιστροφή κατά 180°. Η τερματική θέση γίνεται κάθε φορά αντιληπτή με ένα χαρακτηριστικό «κλικ».
