## SERVICE INFO – LuK 0024

# Важна информация

## за избягване на вибрации на педала на съединителя

OE номер: 1K1 721 564 AP

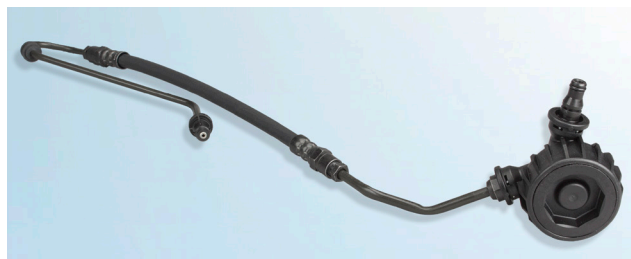
Снимка 1: Хидравлична линия с честотен модулатор (анти-вибрационен блок)

След моделите за 2003 година, за изброените по-горе превозни средства е възможно при задействане на педала на съединителя да се усетят вибрации.

В случай на подобно оплакване причината може да се припише на липсата на честотен модулатор (анти-вибрационен блок), или на неизправен такъв, или на факта, че софтуерът на електронния управляващ блок не е актуализиран.

Вибрациите се генерират в резултат на отклоненията на аксиалния момент в коляновия вал, които впоследствие се предават на педала през хидравликата на съединителя.

Честотният модулатор потиска пулсациите на хидравличната течност в системата и оттам предотвратява вибрациите на педала на съединителя.

Следователно, Schaeffler Automotive Aftermarket препоръчва следната изпитателна процедура:

- Актуализиран ли е софтуерът на електронния управляващ блок?
- Монтиран ли е честотен модулатор?

Ако е необходимо, хидравличната линия с честотния модулатор ще трябва да се смени и след това да се монтира отново. Съответните резервни части се предлагат от производителя на превозното средство.
