## SERVICE INFO – LuK 0024

# Tärkeä ohje kytkinpolkimen tärinän välttämiseksi

Moottorit: 1.9 TDI

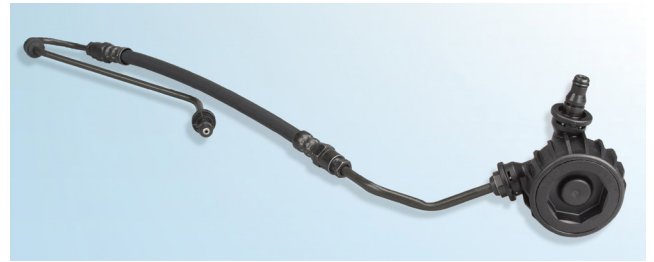
Kuva 1: Hydrauliputket taajuusmodulaattorilla (värinäsuodattimella)

Taajuusmodulaattori vaimentaa hydrauliiKANesteen pulsseja järjestelmässä ja rajoittaa siten kytkinpolkimen tärinää.

Reklamaatiotapauksessa voi syynä olla käyttämätön tai vioittunut taajuusmodulaattori (värinäsuodatin) tai päivittämätön ohjelmistoversio moottorin ohjausyksikössä.

- Onko moottorin ohjausyksikön ohjelmisto päivitetty?
- Onko järjestelmässä taajuusmodulaattori?

Tarvittaessa vaihdetaan hydrauliputkisto ja taajuusmodulaattori tai modulaattori asennetaan sen jälkeen. Kyseiset varaosat ovat saatavissa ajoneuvon valmistajalta.
