SERVICE-INFO

Belangrijke instructie om trillingen in het koppelpedaal te voorkomen

Motor: 1.9 TDI

LuK 0024

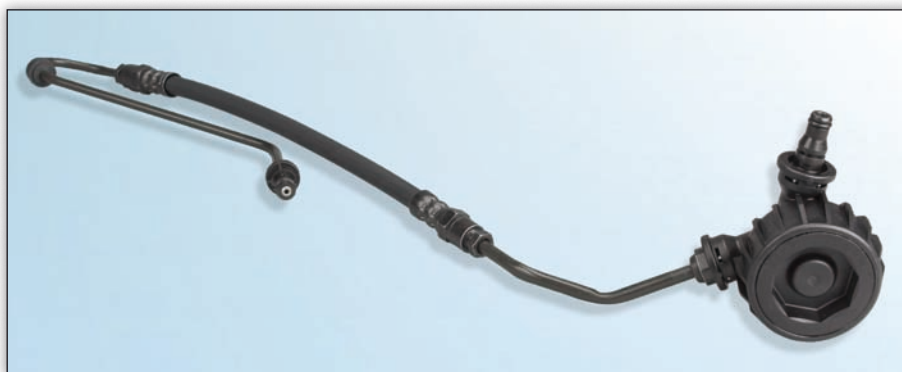
Fig. 1: Hydraulische leiding met frequentiemodulator (antitrillingsunit)

In geval van klachten kan de oorzaak gelegen zijn in een ontbrekende of defecte frequentiemodulator (antitrillingsunit) of in een niet actuele softwareversie in de regeleenheid van het motormanagementsysteem.

De trillingen worden voortgebracht door koppelvariëaties van de krukas, die via de koppelingshydrauliek worden doorgegeven aan het koppelpedaal.

De frequentiemodulator onderdrukt het pulseren van de hydraulische vloeistof in het systeem en voorkomt hierdoor trillingen van het koppelpedaal. In de meeste gevallen wordt dit storings-

- Softwareversie van de regeleenheid van het motormanagementsysteem actueel?
- Frequentiemodulator aanwezig?

Indien nodig moet de hydraulische leiding met frequentiemodulator worden vervangen of alsnog worden gemonteerd. De desbetreffende onderdelen zijn bij de autofabrikant verkrijgbaar.
