SERVICE INFO – LuK 0034

Pokyny k diagnostice

kovových hluků vznikajících při odstavení motoru

Obj. č. DMF: 415 0241 10

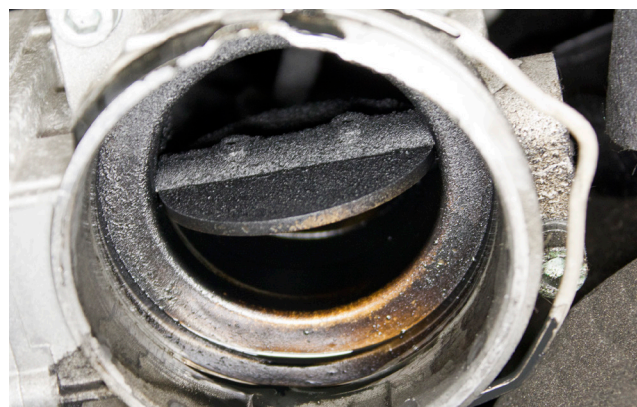
Obrázek 1: Odstranit znečištění v dílu škrticí klapky

U uvedených vozidel může při zastavení motoru docházet k hluku z oblasti převodovky a dvoumotového setrvačnicku (DMF).

Častou příčinou je chybná funkce škrticí klapky v kanálu sání, což způsobuje rozdílné snižování tlaku v jednotlivých válcích. To vede k nerovnoměrnému otáčivému pohybu klikové hřídele. Přitom vznikající torzní kmity se skoro netlumeně přenášejí do převodovky, čímž mohou vznikat kovové hluky.

Doporučujeme následující pracovní postup:

- Načíst paměť závad řídicí jednotky motoru (ECM)
- Provést vizuální a funkční přezkoušení škrticí klapky (ta se musí při odstavení motoru zcela uzavřít)
- Odstranit případné usazeniny sazí v pracovní oblasti škrticí klapky

Pokud se i přes správnou funkci škrticí klapky nadále vyskytují kovové hluky při odstavení motoru, je nutné se rozhodnout k výměně dvoumotového setrvačnicku až po důkladném přezkoušení.
