## SERVICE INFO – LuK 0034

# Moottoria pysäytettäessä syntyvän metallisen äänen diagnostiikkaa koskevat ohjeet

Autonvalmistajat: Fiat, Opel, Saab, Suzuki, Vauxhall

Fiat: 1,9 D  
 Opel: 1,9 CDTI  
 Saab: 1,9 TiD  
 Suzuki: 1,9 DDiS  
 Vauxhall: 1,9 CDTI

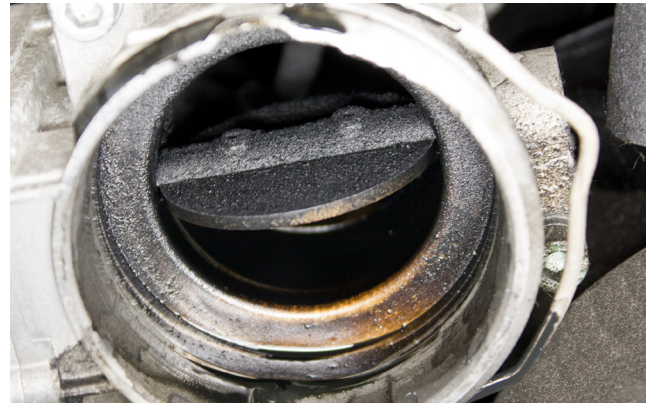
Kuva 1: Poista epäpuhtaudet kuristinläpän osista

Usein esiintyvä syy on imukanavan kuristinläpän virheellinen toiminta, mikä aiheuttaa paineen erilaisen alenemisen eri sylintereissä. Se aiheuttaa kampiakselin epätasaisen pyörimisliikkeen. Tällöin syntyvä vääntöväärähtely siirtyy lähes vaimentamattomana vaihteistoon, josta voi aiheutua metallista ääntä.

- Lue moottorin ohjausyksikön (ECM) vikamuisti
- Suorita kuristinläpän visuaalinen tarkastus ja toimintakoe (pysäytettäessä moottori sen täytyy sulkeutua täysin)
- Poista mahdolliset nokikertymät kuristinläpän toiminta-alueelta
