SERVICE INFO – LuK 0034

Anvisningar för diagnostik

av metalliska oljud som uppstår då motorn stängs av

Tillverkare: Fiat, Opel, Saab, Suzuki, Vauxhall

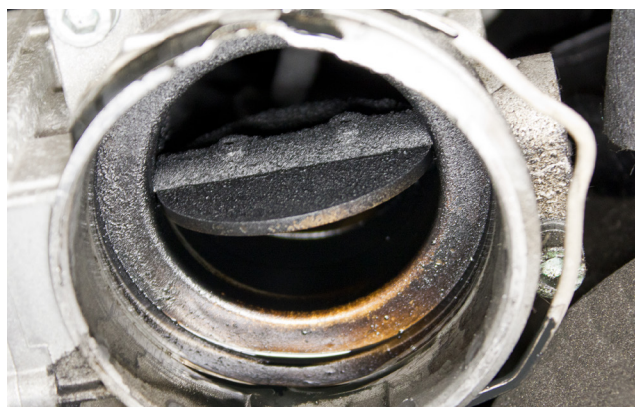
Bild 1: Borttagning av föroreningar i delarna till strypspjället

Hos angivna fordon kan oljud uppstå från området runt växellådan och dubbelmassesvänghjulet (DMF) då motorn stoppas.

Ofta orsakas detta av felaktigt funktion hos strypspjället i insugskanalen, vilket orsakar olikformig trycksänkning i de olika cylindrarna. Detta leder till ojämna rotationsrörelser hos vevaxeln. Därvid uppstår torsionssvängningar som nästan odämpade överförs till växellådan, varvid metalliska ljud kan uppstå.

Vi rekommenderar följande arbetsgång:

- Läs av motorstyrningens (ECM) fellogg
- Utför visuell kontroll och funktionskontroll av strypspjället (detta skall stänga helt då motorn stoppas)
- Avlägsna ev. avlagringar inom strypspjällets arbetsområde

Om trots detta strypspjället fungerar korrekt och metalliska oljud uppstår då motorn stoppas, måste man besluta om dubbelmassesvänghjulet skall bytas först efter noggrann kontroll.
