SERVICE INFO – LuK 0060

Κακή ευθυγράμμιση χτενιών

Κατασκευαστές: PSA/Peugeot, Citroën

LuK RepSet: 623 3325 00
623 3325 09
623 3325 33
601 0021 00

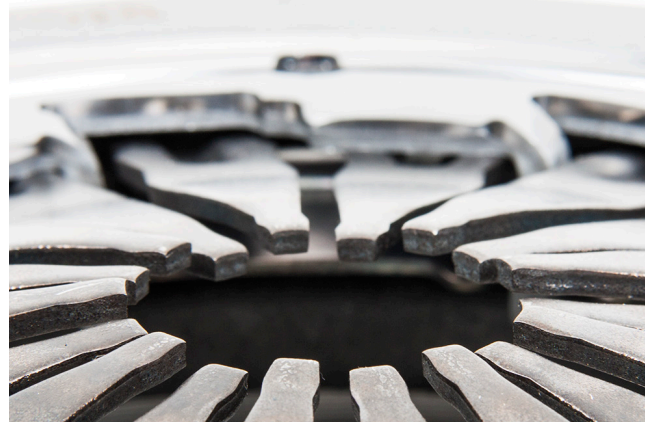
Εικόνα 1: Κακή ευθυγράμμιση χτενιών σε αποσυαρμολογημένο συμπλέκτη

Τα ελάσματα του χτενιού του πλατό που περιέχονται στα LuK RepSet δεν είναι ευθυγραμμισμένα σε κατάσταση μεταφοράς (Εικόνα 1). Αυτό το χαρακτηριστικό στο σχεδιασμό τους είναι ασφαλές και δεν αντιπροσωπεύει ελάττωμα του προϊόντος.

Κατά την τοποθέτηση του συμπλέκτη, το ελατήριο του διαφράγματος αυτό-ευθυγραμμίζεται σε κατάσταση λειτουργίας. Σε αυτή τη κατάσταση λοιπόν, τα ελάσματα του χτενιού του πλατό αυτό-ευθυγραμμίζονται κατάλληλα και παρέχουν τη πλήρως αξιόπιστη λειτουργία του συμπλέκτη.
