## SERVICE INFO – LuK 0060

# חוסר התאמה בגובה אצבעות קפיץ הדיאפרגמה

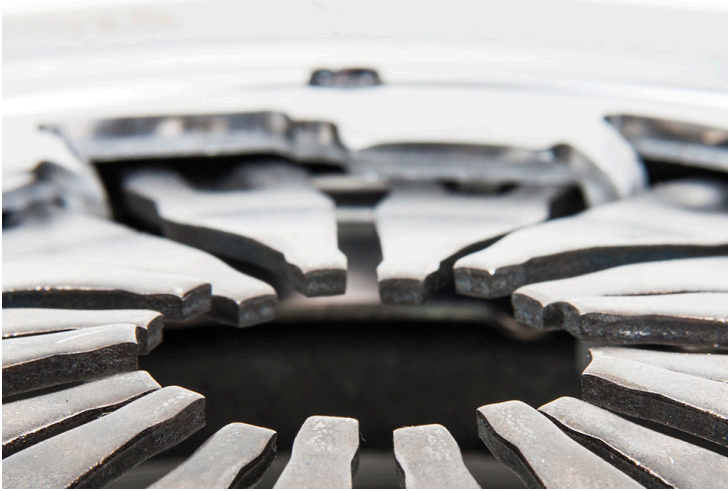
איור 1: חוסר התאמה בגובה אצבעות קפיץ הדיאפרגמה במצמד אשר פורק

אצבעות קפיץ הדיאפרגמה של פלטת הלחץ בסט ה-LuK RepSet אינן מתאימות בגובהן במצב שבו הפלטה אינה מותקנת ברכב (איור 1). העיוות הזה הינו חלק מתכנון המוצר ואל מעיד על כשל כלשהו בחלק.

במהלך התקנתו של המצמד, אצבעות קפיץ הדיאפרגמה יתיישרו מעצמן ויתמקמו בהתאם לצורך הפעולה התקינה שלהן. בהתאם לכך, אצבעות קפיץ הדיאפרגמה מיישרות את עצמן בדיוק בהתאם לצורך ומספקות פעולה מלאה תקינה ואמינה של המצמד ולאורך זמן.

שים לב יש לוודא קיום הנחיות יצרן הרכב בנושא זה!
