## LuK SERVİS BÜLTENİ

# Diyafram Yay Parmaklarının Eşit Yükseklikte Olmaması

Araç Üreticisi: PSA/Peugeot,  
Citroën  
PSA/Peugeot,  
Citroën

LuK RepSet: 623 3325 00  
623 3325 09  
623 3325 33  
601 0021 00

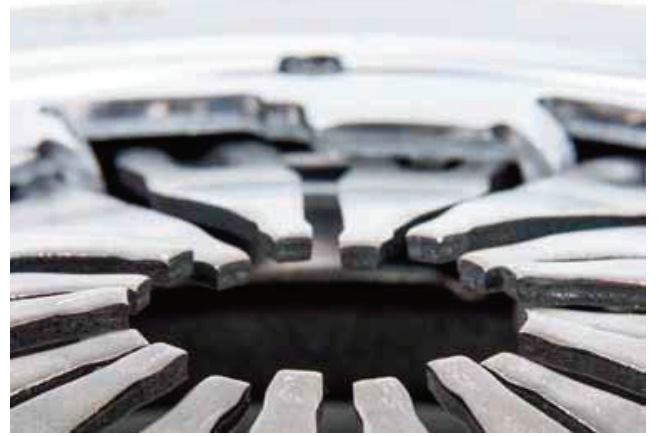
LuK RepSet'te bulunan basınç plakasının diyafram yay parmakları, monte edilmemiş durumdayken eğiktir. (Şekil 1) Bu tasarım özelliği güvenlidir ve bir bileşen hatası olduğu anlamına gelmemektedir.

Şekil 1: Demonte edilmiş bir debriyaj üzerinde diyafram yay parmaklarının eşit yükseklikte olmaması

Debriyajın montajı sırasında diyafram yay kendini çalışma pozisyonuna ayarlamaktadır. Bunu yaparken diyafram yay parmakları, kendilerini doğru bir şekilde ayarlayıp debriyajın doğru çalışmasını sağlamaktadır.

LuK RepSet'in tüm bileşenleri, montaj hattında %100 denetimden geçmektedir. Bunlar, tüm teknik özellikleri karşılamaktadır ve katalogta listelenen araçlarda kısıtlama olmaksızın kullanıma uygundur.
