## SERVICE INFO – LuK 0077

# LuK GearBox

## Διάγνωση του διπλού ρουλεμάν – Κιβώτιο 02T VAG Group

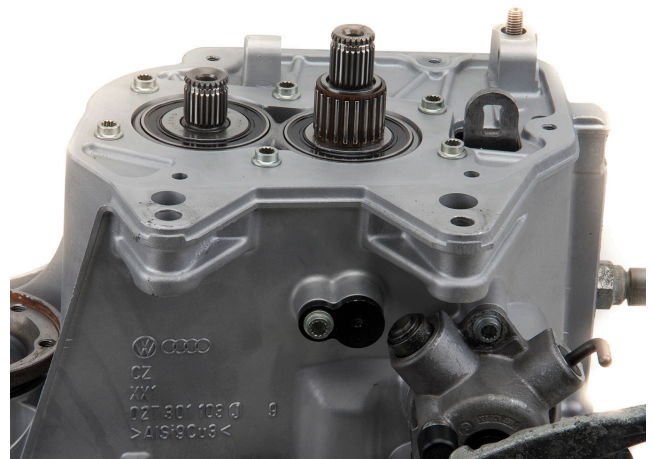
Το σύνολο των διπλών και των μακαρονωτών ρουλεμάν σε κιβώτιο 02T

Τα ρουλεμάν που φαίνονται στη φωτογραφία, είναι γνωστά ως διπλά ρουλεμάν, λόγω του οτι στηρίζονται και τα δύο στο ίδιο κέλυφος.

Αυτού του τύπου τα ρουλεμάν, δε φαίνονται ως προς τη φθορά τους από την εξωτερική τους πλευρά. Συνήθως παρουσιάζουν ελαφρύ θόρυβο, (π.χ. κροτάλισμα ή γρατζούνισμα), ενώ το κιβώτιο λειτουργεί ακόμα κανονικά.

Η αυξημένη τριβή στα φθαρμένα αυτά διπλά ρουλεμάν, δημιουργεί μεγάλη θερμότητα. Αυτό μπορεί να προκαλέσει καταστροφή του μακαρονωτού ρουλεμάν της 5ης ταχύτητας, με αποτέλεσμα να μη μπορεί να επιλεγεί πλέον αυτή η ταχύτητα. Το ίδιο αποτέλεσμα μπορεί να συμβεί αν δεν υπάρχει επαρκής λίπανση στο σύστημα εμπλοκής της 5ης ταχύτητας. Και στις δύο περιπτώσεις, καταστρέφεται ο κλωβός του ρουλεμάν και τα κομμάτια του, διασκορπίζονται γύρω από τον άξονά του.

Ο κατασκευαστής του οχήματος προτείνει την ακόλουθη διαδικασία για τον έλεγχο καλής λειτουργίας του διπλού ρουλεμάν:

1. Λειτουργήστε το κιβώτιο μέχρι να ζεσταθεί.
2. Χωρίς να πατήσετε συμπλέκτη, ανεβάστε τις στροφές του κινητήρα στις 4000.
3. Πατήστε συμπλέκτη και σβήστε τον κινητήρα ταυτόχρονα.
4. Αν ακούσετε κροτάλισμα, το οποίο μεταβάλλεται καθώς επιβραδύνει το κιβώτιο, το διπλό ρουλεμάν έχει πρόβλημα.
