## LuK INFORMACIÓN DE SERVICIO

## Diagnóstico del rodamiento de gafas en cajas de cambios 02T de Volkswagen

Tipo de transmisión: 02T

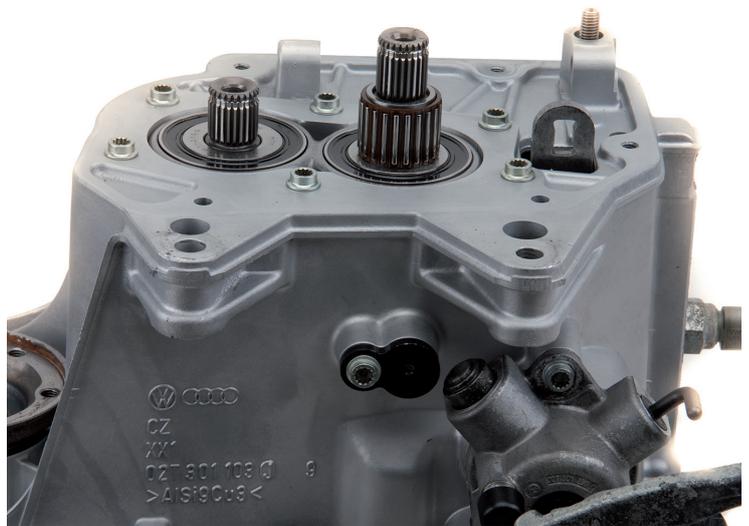
Los dos rodamientos de los ejes de transmisión que se muestran en la imagen se denominan rodamientos de gafas debido a su disposición en un completo soporte de cojinetes.

rodamiento de gafas y rodamientos de agujas de una caja de cambios 02T

Un rodamiento dañado no se puede reconocer exteriormente. Sin embargo se detecta generalmente por un leve ruido (p. ej., zumbido, golpeo o areneo). Sin embargo, la caja de cambios sigue funcionando sin problemas.

1. Calentar la caja de cambios.
2. En estado acoplado y sin una marcha engranada, aumentar el régimen del motor hasta aprox. 4000 rpm.
3. Pisar el pedal de embrague y apagar a la vez el motor.
4. Si se producen ruidos de zumbido que cambian con una pérdida de régimen, el rodamiento de gafas está defectuoso.

Una mayor fricción en uno de los rodamientos de gafas defectuosos genera una gran producción de calor. Con ello, puede destrozarse el rodamiento de agujas de la 5ª marcha introducida y no se puede engranar más la marcha. Lo mismo puede ocurrir si no hay suficiente aceite disponible en la zona de la 5ª marcha. En ambos casos, se daña la jaula y las agujas se descolocan alrededor del eje.
