SERVICE INFO – LuK 0077

ביצוע אבחון למערך המיסב הכפול – בתיבות הילוכים 02T של פולקסווגן

פולקסווגן	יצרן הרכב:
02T	סוג תיבת הילוכים:
462 0055 10	מק"ט:

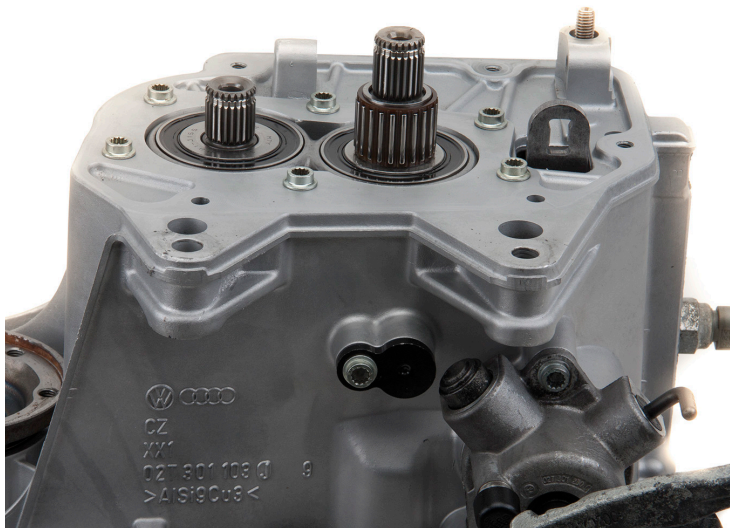
מערך פלטת הידוק "מיסב המשקפיים" ומיסבי המחטים בתיבת הילוכים מסוג 02T

שני מיסבי תיבת הילוכים אשר נראים בתמונה אשר ידועים בכינויים "מיסבי משקפיים" עקב הסידור שלהם זה לצד זה ביחד על אותה תושבת הידוק.

לא ניתן לראות שום סימן על צידה החיצוני תושבת הידוק של מיסב כפול כאשר המיסבים לא תקינים. בדרך כלל ישנו רעש כלשהו, (לדוגמא: רעש שריקה, רעש יבבה, רעשי חיכוך או רעשי גריסה) בו בזמן שתיבת הילוכים פועלת בצורה תקינה.

החיכוך המוגבר אשר נוצר בפלטת הידוק "מיסבי המשקפיים" בעת פעולה לא תקינה גורם ליצירת חימום מוגבר. דבר זה עלול לגרום לכשל במיסב המחטים של מיקום הילוך 5, ועקב כך ייתכן ולא תוכל להתבצע פעולת שילוב להילוך זה. דבר דומה עלול לקרות כאשר אין מספיק שמן אשר מגיע אל הילוך ה-5. בשני המקרים הללו, כולב מיסב המחטים ניזוק והמחטים מתפזרים סביב הציר.

יצרני הרכבים ממליצים על שימוש בתהליך הבא בכדי לבצע בדיקת תקינות לפלטת הידוק של "מיסבי המשקפיים":

1. הפעל את תיבת הילוכים עד אשר היא מתחממת.
2. כאשר המצמד משולב ותיבת הילוכים נמצאת במצב סרק (ניוטל), הגבר את סיבובי המנוע עד בערך 4000 סל"ד.
3. שחרר את דוושת המצמד וכבה את המנוע באותו הזמן.
4. במידה והנך שומע כי רעשי החיכוך משתנים בהתאמה למהירות המשתנה של גל הכניסה של תיבת הילוכים, פלטת הידוק "מיסבי המשקפיים" אינה תקינה.
