LuK SERVİS BÜLTENİ

LuK GearBox

Çıkış millerinin arıza teşhisi - 02T şanzıman VAG

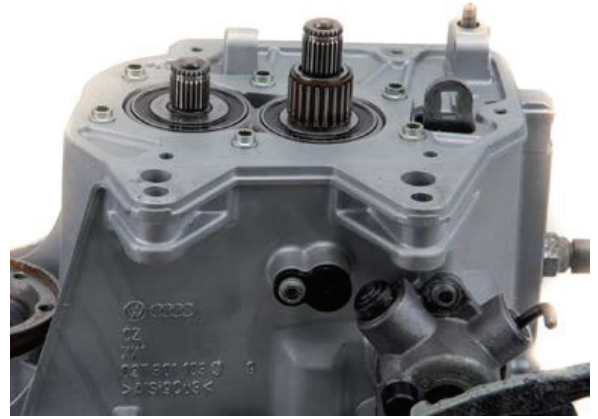
Resimde görülen iki şanzıman mili rulmanı, şanzımanın içinde tek bir montaj plakası üzerinde yan yana yerleştirilmiş oldukları için “gözlük rulmanı” olarak bilinirler.

Arızalı çıkış milleri montaj plakası düzeneği, dışarıdan bakıldığında herhangi bir hasar belirtisi göstermez. Şanzıman hala mükemmel bir şekilde çalışırken, genellikle hafif bir ses çıkarır (örneğin pır pır etme, tıktırtı veya sürtme).

Çıkış milleri montaj plakası düzeneği ve 02T şanzımanın iğneli rulmanı

Arızalı çıkış milleri montaj plakası düzeneğindeki sürtünme artışı, aşırı ısı üretir. Bu, yerleşik durumdaki 5. vitesin iğneli rulmanını tahrip edebilir ve vites kullanılmaz hale gelir. 5. vitesde yeterli yağ yoksa da aynı şey olabilir. Her iki durumda da kafes hasar görür ve iğneler, mil etrafına dağılır.

Araç üreticisi, çıkış milleri düzeneğini kontrol etmek için aşağıdaki prosedürü kullanmanızı önerir:

1. Şanzımanı ısınıncaya kadar çalıştırın.
2. Debriyaj kavramış durumda ve şanzıman nötr konumdayken, motor devrini yaklaşık 4000 devir / dk'ya çıkartın.
3. Debriyaj pedalına basın ve aynı anda motoru durdurun.
4. Şanzıman giriş milinin devir hızı yavaşladığı sırada değişen tıktırtı sesleri duyarsanız, çıkış milleri montaj plakası düzeneği arızalıdır.
