## SERVICE INFO – LuK 0077

# LuK GearBox

## Діагностика вузла здвоєного підшипника коробки перемикання передач 02T на автомобілі Volkswagen

Тип КПП: 02T

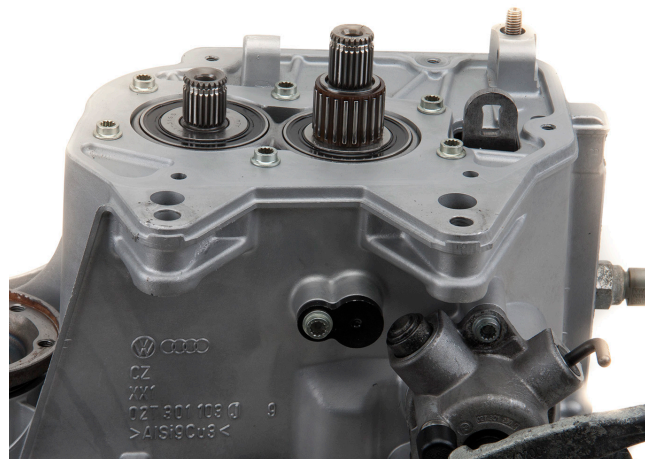
Зображення 1: Вузол подвійного підшипника в трансмісії 02T

На зображенні можна побачити два підшипники привідних валів коробки перемикання передач, які називають «підшипниками-окулярами» через їх парне розташування на спільному кронштейні.

Зовні неможливо розпізнати пошкоджений здвоєний підшипник. Однак, він зазвичай дається взнаки, створюючи негучний шум (наприклад, свист, брязкання або скрегіт). При цьому коробка перемикання передач працює бездоганно.

Виробник транспортного засобу рекомендує виконати таку процедуру перевірки здвоєного підшипника:

1. Необхідно розігріти коробку перемикання передач.
2. Збільште швидкість обертання двигуна до 4000 об./хв при увімкненому зчепленні і нейтральному положенні важеля перемикання передач.
3. Натисніть на педаль зчеплення і одночасно вимкніть двигун.
4. Якщо ви почуєте брязкаючі шуми, які змінюються під час сповільнення обертання первинного вала КПП, це свідчить про несправність здвоєного підшипника.

Збільшений рівень тертя пошкодженого підшипника спричиняє підвищене виділення тепла. Внаслідок цього може вийти з ладу голчастий підшипник п'ятої передачі, і передачу буде неможливо увімкнути. Аналогічна ситуація може трапитися, якщо в зоні п'ятої передачі буде недостатній рівень трансмісійного масла. В обох випадках буде пошкоджена обойма, а голки будуть розкидані навколо вала.
