SERVICE INFO – LuK 0081

Irroituskoneen 510 0097 10 ilmaus

Muutettu hydrauliliitin

Autonvalmistajat: Dacia
Nissan
Renault

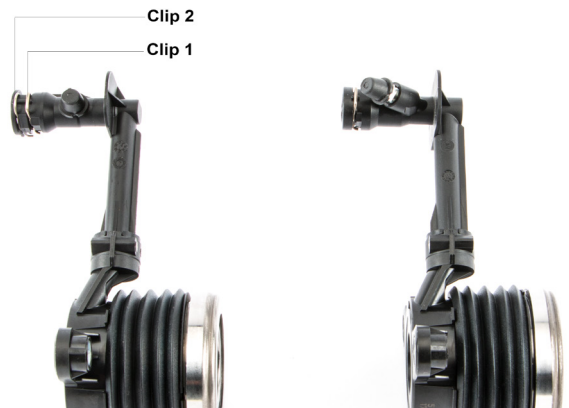
Kuva 2: Tähänastinen malli yhdellä suljimmella (oikealla), uusi malli 2 suljimmella (vasemmalla)

Irroituskoneen 510 0097 10 hydrauliliitin on muutettu. Uusi malli vastaa nykyisin valmistettavissa autoissa käytettyä. Erona tähänastisesta mallista (kuva 2, oikealla) on nyt hydrauliliitoksen kohdassa kaksi suljintä (kuva 2, vasemmalla).

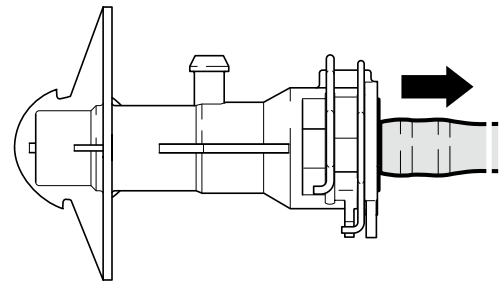
Kuva 3: Liittimen ollessa ulos vedetty ja suljinten ollessa kiinni vapautuu ilmausaukko

1. Avaa suljin 2
2. Avaa suljin 1
3. Vedä liittintä ulos rajoittimeen saakka
4. Sulje suljin 1
5. Sulje suljin 2
6. Vedä liittintä ulos 2. rajoittimeen saakka (kuva 3)
7. Liitä ilmauslaite ja kytke se päälle
8. Jatka ilmausta, kunnes valuvassa nesteessä ei ole kuplia
9. Työnnä liitin rajoittimeen saakka (kuva 4)
10. Kytke ilmauslaite pois päältä ja irrota se

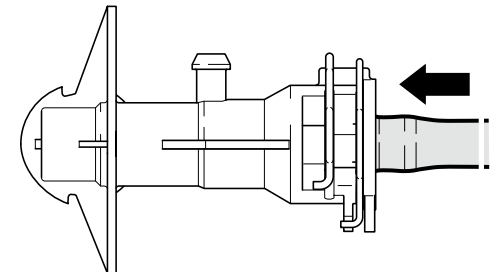
Kuva 4: Liittimen ollessa sisään työnnetty ja suljinten ollessa kiinni on ilmausaukko suljettu

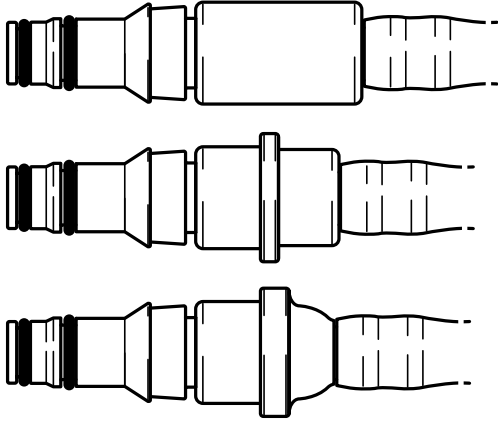
Kuva 5: Liittimet ajoneuvossa, jossa on käytetty pitkää laippaa

Liittämän ilmausmenettely ajoneuvossa, jossa on käytetty pitkää laippaa (kuva 5):

1. Avaa suljin 2
2. Avaa suljin 1
3. Vedä liittintä ulos rajoittimeen saakka (kuva 6)
4. Liitä ilmauslaite ja kytke se päälle
5. Jatka ilmausta, kunnes valuvassa nesteessä ei ole kuplia
6. Sulje suljin 1
7. Sulje suljin 2
8. Työnnä liitin rajoittimeen saakka (kuva 7)
9. Kytke ilmauslaite pois päältä ja irrota se

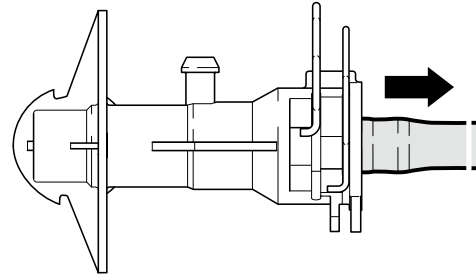
Kuva 6: Liittimen ollessa ulos vedetty ja sulkimien ollessa auki vapautuu ilmausaukko

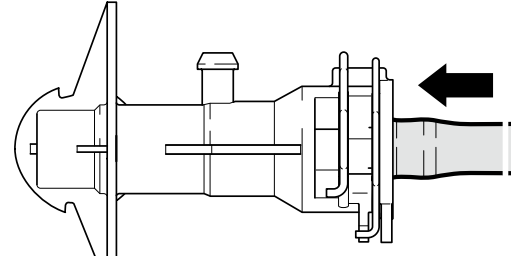
Kuva 7: Liittimen ollessa sisään työnnetty ja sulkimien ollessa kiinni on ilmausaukko suljettu
