LuK GearBOX, Parça Numarası: 462 0055 10

Şanzıman

- ▶ Üretici: Volkswagen Grup
- ▶ Tip: 02T / 0AF / 0AP
- ▶ Tasarım: 5 ileri vites manuel şanzıman

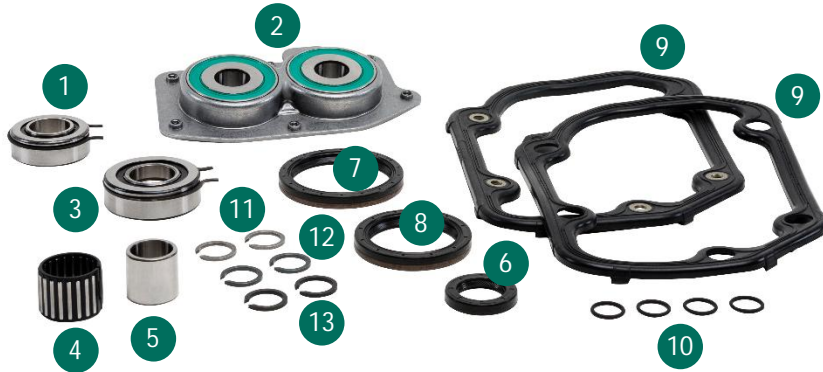
Kutu İçeriği

No.	Açıklama	Montaj yeri	Parça	Ölçüler (mm)
1	Çıkış mili yatak rulmanı	Motor tarafı	Makaralı rulman	24.10 x 47.00 x 17.70
2	Giriş mili/çıkış mili yatak rulmanı	Şanzıman tarafı	Çift sıralı bilyalı rulman	172.00 x 108.00 x 38.00
3	Çıkış mili yatak rulmanı	Motor tarafı	Makaralı rulman	26.00 x 55.00 x 18.00
4	5'inci vites avare dişlisi rulmanı	Şanzıman tarafı	iğne makaralı rulman	27.00 x 32.00 x 24.80
5	5'inci vites iç halkası	Şanzıman tarafı	İç halka	21.80 x 27.00 x 25.80
6	Giriş mili keçesi	Motor tarafı	Mil sızdırmazlık elemanı	
7	Diferansiyel keçesi	Motor tarafı	Mil sızdırmazlık elemanı	
8	Diferansiyel keçesi	Şanzıman tarafı	Mil sızdırmazlık elemanı	
9	5'inci vites muhafaza kapağı keçesi		Düz conta	
10	Rulman muylu keçesi		O-ring	
11	5'inci vites emniyet segmanı		Ayar halkası	17.70 x 2.00
12	5'inci vites emniyet segmanı		Ayar halkası	17.70 x 2.10
13	5'inci vites emniyet segmanı		Ayar halkası	17.70 x 2.20

- ▶ Çift sıralı bilyalı rulman mili yatağının aşınması tipik bir arızadır. Bu bir tıkırtı sesi ile fark edilebilir ve bu durum 5'inci vites iğne makaralı rulmanında arızaya neden olabilir. (No:4'e bakınız)
- ▶ Kit içinde diferansiyel rulmanları bulunmaz. Bunlar Schaeffler'den ayrı temin edilebilir. (712 1304 10 ve/veya 712 1308 10)
- ▶ Özel bir onarım talimatı REPERT' te mevcuttur.
- ▶ Sökme / takma için özel bir servis takımı (400 0521 10) mevcuttur.
