## Stoßdämpfer / Shock absorber / Amortisseur / Amortiguador

Art.-Nr. 32-H72-A, 32-H72-F, 32-R62-A, 32-S03-A, 32-H71-A, 32-H71-F

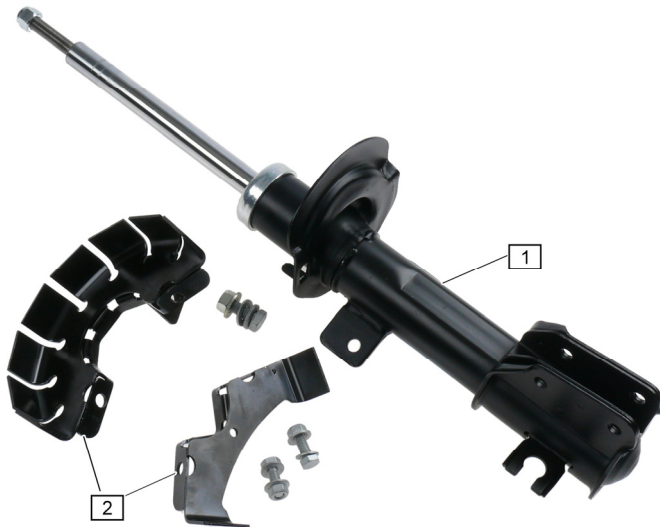
**Fig 1:** Federbein / Suspension strut / Jambe de force / pata telescópica / Suspensão / Ammortizzatore / Έμβολο / Veeroot / Fjäderben / Fjederben / Jousijalka / амортизационная стойка / Kolumna MacPhersona / Pružná vzpěra / Pružniaca jednotka McPherson / Bară de amortizor / Носещца подпора / Rugóstag / Vzmetna noga / Amortizatora statnis / vedrujalaj

Remove the support plates (2) from the old suspension struts, check them for re-use, and if satisfactory mount them on the BOGE suspension struts (1).

You need the support plates (2) from the vehicle manufacturer which are designed for Ø 50 mm shock absorber tubes (1).

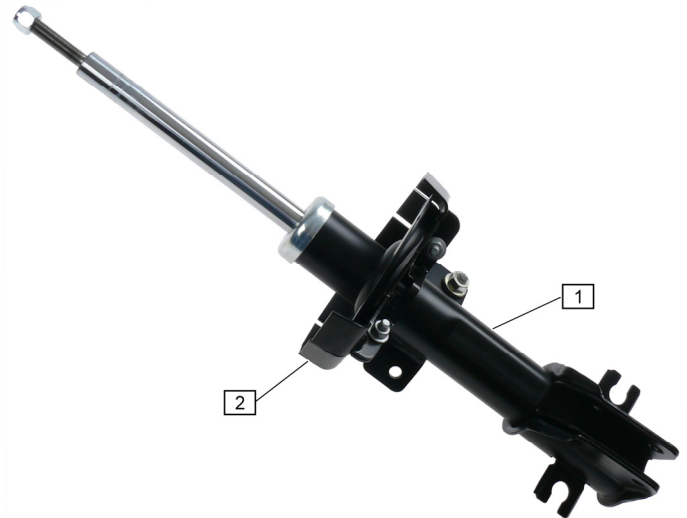
**Fig 2:** Stützteller / Support plate / Coupelle de support / plato de apoyo / Prato de apoio / Platorelli / Δίσκος στήριξης / Steunplaat / Stödplatta / StØtteplade / Joustintuki / опорная шайба / Wsporniki / Opěrná podložka / Oporný tanier / Disc de reazem / Притискателен диск / Támasztótányér / Oporni krožnik / Balsta disks / vedrutaldrick

Due to the FIAT recall action (#5044), support plates must be installed on the front-axle suspension struts of the FIAT Stilo. If support plates are not installed on the front axle, please contact a licensed FIAT workshop.

Use only new self-locking screws and nuts!

A break in a suspension spring on the front axle can lead to tire damage.
