# Información *técnica*

## Cambio del rodillo tensor CT 1035 K1 / CT 1035 K2 – Renault 1,5 dCi Nissan 1,5 dCi, Suzuki 1,5 DDIS

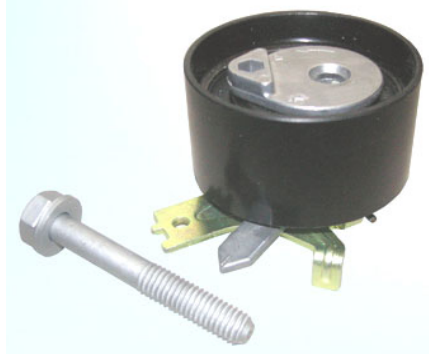
Fig. 1  
versión actual

El rodillo tensor suministrado en el kit es diferente al montado en el vehículo. (Fig. 1)

A pesar de sus diferentes diseños, el rodillo tensor puede usarse sin restricciones para los vehículos indicados en el catálogo.

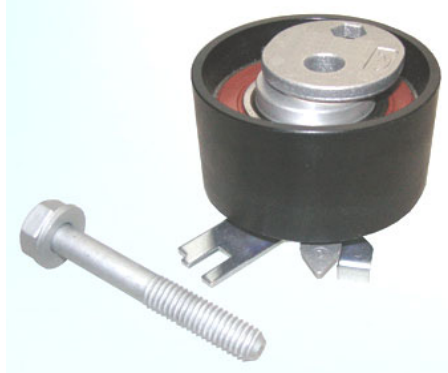
Fig. 2  
versión alternativa

Existe una versión alternativa (Fig. 2), que se suministra con el mismo tornillo y que puede montarse según las especificaciones de los fabricantes de automóviles.
