### ContiTech

#### Instalarea Corectă a Scripetelui de Tensiune pentru Kiturile CT 1038 K1, CT 1034 K1, CT 986 K1 și CT 731 K1

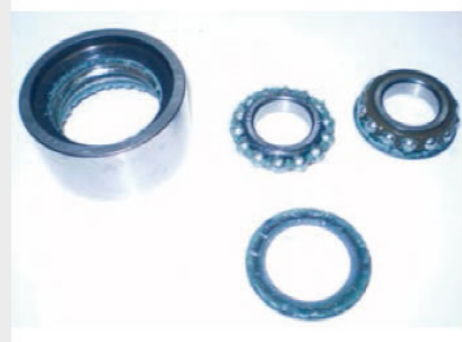
Scripetele de tensionare ce vine cu kitul se descompune după o perioadă scurtă de utilizare, rezultând în deteriorarea motorului.

Situația se datorează alinierii necorespunzătoare a transmisiei. Scripetele de tensionare este supus unor forțe unghiulare și cedează după o perioadă scurtă de folosire.

Rulment dezasamblat

Pentru a asigura alinierea corectă, este vital ca suportul scripetelui de tensionare să fie curățat bine și să verificați ulterior ca întreaga suprafață a scripetelui este așezată corespunzător pe știftul de ghidare.

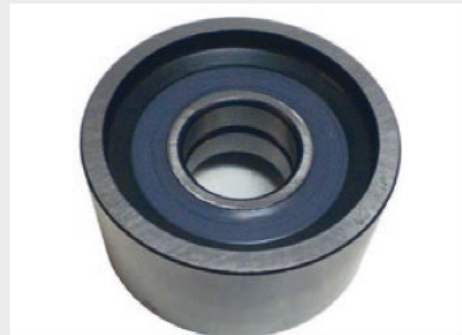
Scripete intact

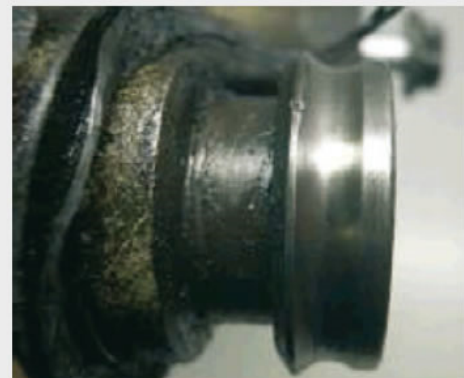
Știftul de ghidaj al plăcii opri-toare a scripetelui de tensionare
