# Technical *Info*

## Правильное выполнение монтажа натяжных роликов в комплектах: СТ 1038 K1, СТ 1034 K1, СТ 989 K1 и СТ 731 K1

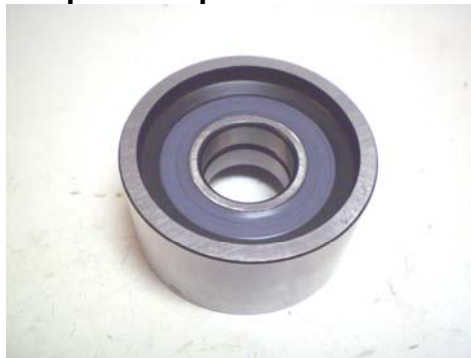
### Исправный ролик

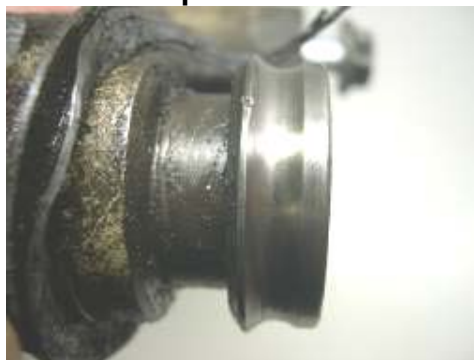
### Цапфа удерживающей пластины натяжного ролика

Решающим для соосного расположения ремней является тщательное выполнение операции очистки крепления натяжного ролика и последующий контроль в отношении посадки ролика по всей поверхности цапфы.
