Informaciones *Técnicas*

Montaje correcto del rodillo tensor de los Kits: CT 1038 K1, CT 1034 K1, CT 989 K1 y CT 731 K1

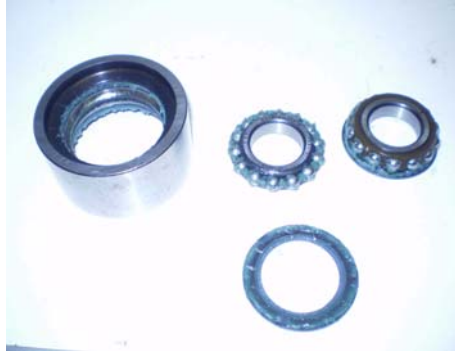
El rodillo tensor suministrado con el Kit se desarma después de un breve funcionamiento y provoca por regla general daños en el motor.

La causa de ello es un error de alineación en la transmisión por correa. El rodillo tensor se sobrecarga en los extremos y falla después de un breve funcionamiento.

Cojinete desarmado

Para un funcionamiento alineante de la correa es decisivo la limpieza a fondo del soporte del rodillo tensor y el control posterior del ajuste completo del rodillo en el pivote.

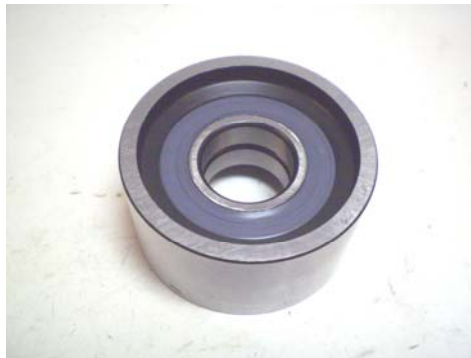
Rodillo intacto

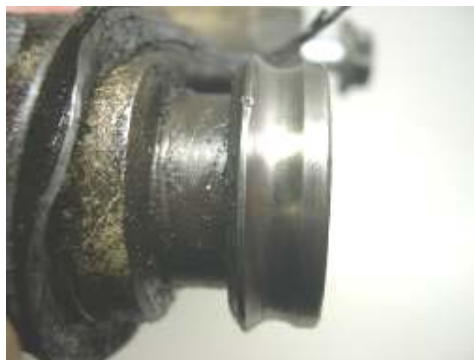
Pivote de la placa de sujeción del rodillo tensor
