### ContiTech

#### Ponturi instalare pentru scripetii de tensionare: CT 870 K1, CT 873 K1, CT 975 K3 – Opel 1.4 / 1.6 / 1.8 / 2.0 16V

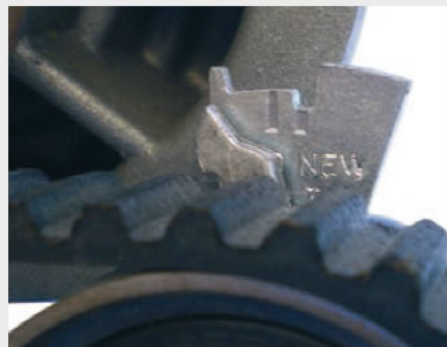
Scripetele de tensionare face zgomot după ce funcționează o perioadă. La funcționarea ulterioară, opritorul se poate rupe și cureaua își pierde tensiunea. Ca regulă, acest lucru deteriorează motorul!

Când este rece, indicatorul de pe scripetele de tensionare nu mai indică semnul și atinge oprirea la rece după fiecare ciclu de combustie (zgomote).

Indicatorul poziionat prea jos

Opel/GM specifică un proces special de setare a tensiunii la schimbarea unei curele de distribuție: Când tensionați, cama de ajustare trebuie rotită în sensul invers acelor de ceasornic (spre stânga). Distribuția trebuie rotită de 2 ori manual cu scripetele de tensionare sub tensiune completă. Doar după ce ați efectuat această procedură treceți la setarea tensiunii prin rotirea camei spre dreapta către semnul "nou". Acest lucru trebuie făcut pentru a vă asigura că cureaua de distribuție este "setată".

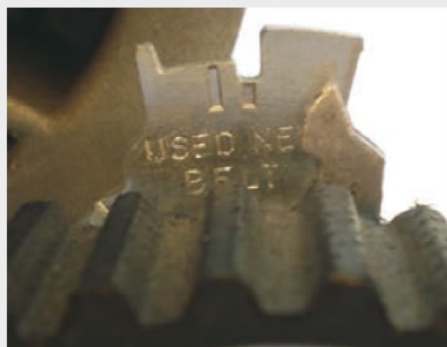
Setare oprire completa

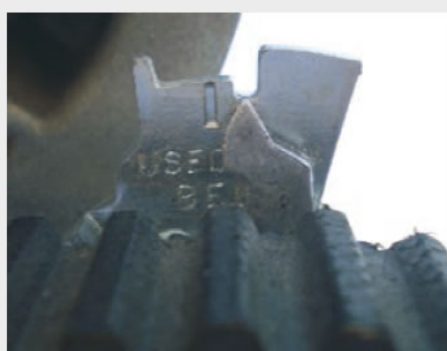
Setare finala
