# Technical *Info*

**Kit de correia dentada CT 939 K2/K3 pelo exemplo:  
VW / Audi 2,5 TDI 5 Zyl.**

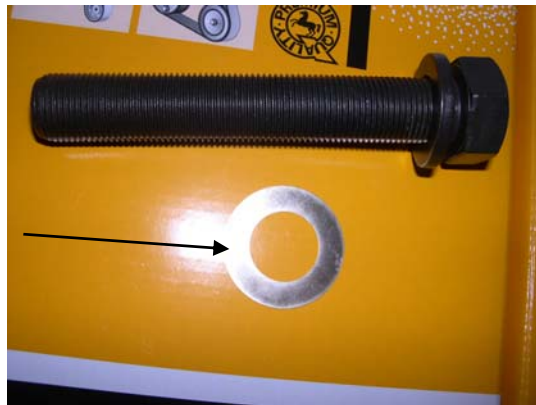
**Imagem 1  
Arruela**

O Kit de correia dentada contém, segundo o conteúdo actualizado, uma arruela plana delgada (revestida com diamantes) a qual até aqui não estava montada no veículo..

Segundo o catálogo VW / Audi, esta arruela especial (4) deve ser montada entre a roda de accionamento da cambota (3) e o amortecedor de oscilações de torsão (5). Assim é melhorado o coeficiente de fricção.
