Informaciones *Técnicas*

Kit de correas de distribución CT 939 K2/K3 usado por ejemplo en:
VW / Audi 2,5 TDI 5 cil.

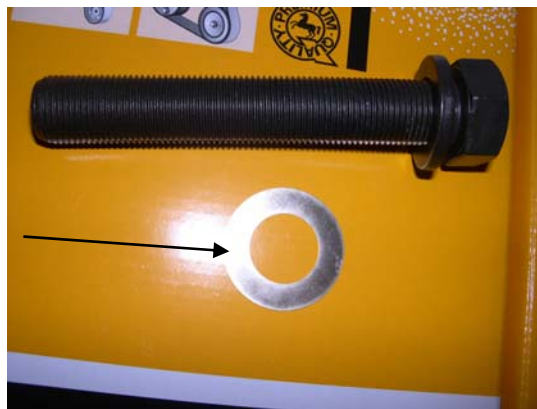
Fig.1

Según el equipamiento actualizado, el kit de la correa de distribución contiene una arandela fina (revestimiento diamante) que hasta ahora no iba montada en el vehículo.

Arandela

Según el catálogo de VW/ Audi esta arandela especial (4) se debe montar entre la rueda motriz del cigüeñal (3) y el amortiguador de vibraciones de torsión (5). Con ello se mejora el coeficiente de fricción.

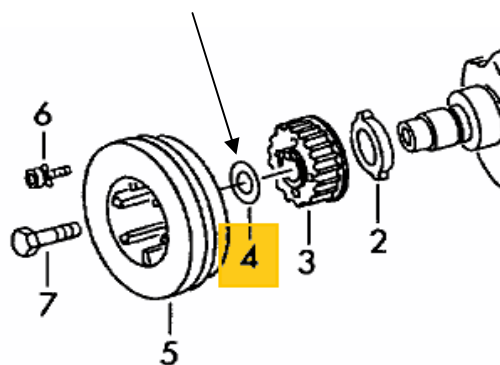
Fig. 2

Posición
