Technical *Info*

Wymiana zestawu paska zębatego CT 946 K2 na CT 1044 K1

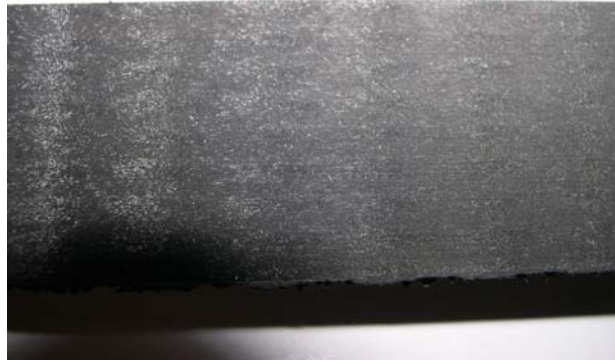
rys. 1
CT 946

Dostarczony pasek w zestawie CT 1044 K1 różni się wizualnie od dotychczas stosowanego paska CT 946 i ma inny numer. (rys. 1)

Zestaw CT 946 K2 nie jest już dostępny, został zastąpiony przez CT 1044 K1. Dlatego nie jest już stosowane rozgraniczenie numerów silnika.

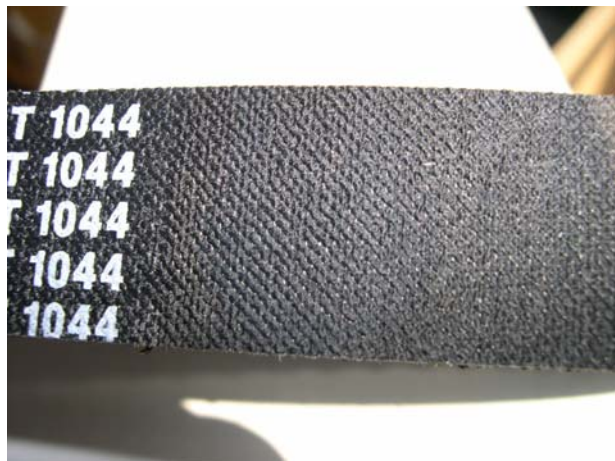
rys.2
CT 1044 z tkaniną grzbietową

Model CT 1044 posiada dodatkowe wzmocnienie grzbietu i można go stosować również w starszych silnikach TDI (rys. 2).
