### ContiTech

#### Înlocuirea Kitului de Distribuție CT 946 K2 cu Kitul CT 1044 K1

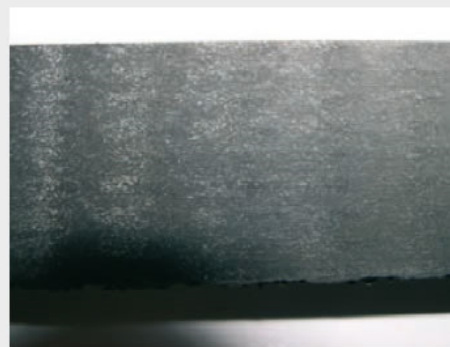
Fig. 1  
CT 943

Cureaua ce vine cu CT 1044 K1 diferă ca aspect și număr de identificare de curea CT 946 instalată. **(Fig. 1)**

Kitul CT 946 K2 nu mai este disponibil, fiind înlocuit de CT 1044 K1. Numărul motorului distinctiv este astfel omis.

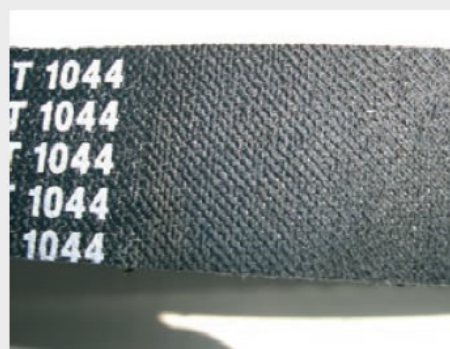
CT 1044 este întărită cu stofă și poate fi utilizată de asemenea pentru motoarele TDI mai vechi. **(Fig. 2)**

Fig. 2 CT 1044  
cu stofă de întărire
