Διαφορετικές τροχαλίες τάνυσης ανάλογα με το κατασκευαστικό σχήμα του γρاناζιού κίνησης στροφαλοφόρου άξονα (στρογγυλό/οβάλ)

Διάφορα Ford/ PSA/ Volvo 1.6L Diesel, Αρ. προϊόντος CT1162K2/ K3/ K4 και WP2/ WP3/ WP4

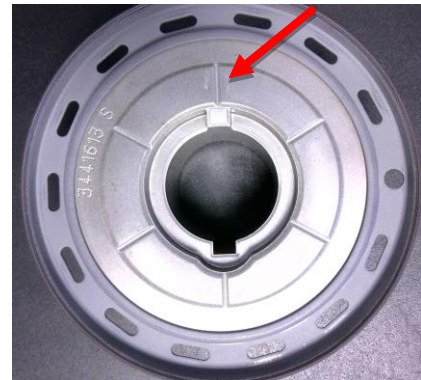
Εικ. 2

Στρογγυλό γρανάζι κίνησης

Οι τροχαλίες τάνυσης διαφέρουν μεταξύ τους ως προς τη σταθερά ελατηρίου του εγκατεστημένου ελατηρίου τάνυσης. Αυτό πρέπει να ταιριάζει με το εργοστασιακά τοποθετημένο γρανάζι κίνησης στροφαλοφόρου άξονα. Ο κατασκευαστής του οχήματος εισήγαγε για τα νεότερα έτη κατασκευής ένα βελτιστοποιημένο σύστημα χρονισμού με το λεγόμενο οβάλ γρανάζι. Δεν είναι άμεσα εμφανές ποια έκδοση του γρاناζιού κίνησης έχει τοποθετηθεί. Για τον έλεγχο θα πρέπει το γρανάζι κίνησης να αποσυναρμολογηθεί και να ελεγχθεί εάν στην πίσω πλευρά υπάρχει μια οπή (**Εικ. 2 και 3**).

Για το γρανάζι στροφαλοφόρου άξονα χωρίς οπή (στρογγυλό σχήμα, **Εικ. 2**) χρησιμοποιείται σε κάθε περίπτωση το κιτ οδοντωτού ιμάντα CT1162K2/ WP2 με τροχαλία τάνυσης V56664. Για το γρανάζι στροφαλοφόρου άξονα με οπή (οβάλ σχήμα, **Εικ. 3**) απαιτείται **είτε** το κιτ CT1162K3/ WP3 με τροχαλία τάνυσης V56675 **είτε** το κιτ CT1162K4/ WP4 με τροχαλία τάνυσης V56676 (εάν στο όχημα έχουν αντιστοιχηθεί και τα δύο κιτ, τότε είναι καθοριστική η οριοθέτηση βάσει έτους κατασκευής – για λόγους ασφαλείας θα πρέπει να ελεγχθεί ο κωδικός

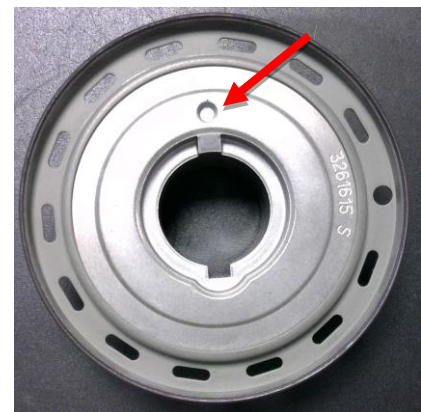
Εικ. 3

Οβάλ γρανάζι κίνησης
