Riesgo de confusión al instalar el rodillo tensor y el rodillo de inversión en los Kits CT1038K1 y CT1038K2

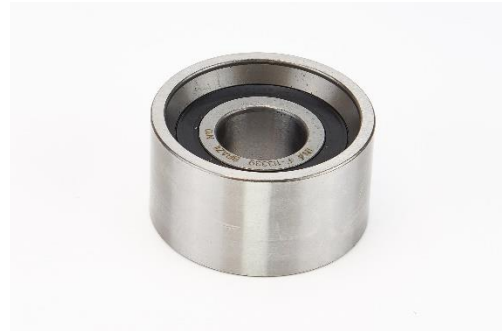
V55822 63,7 x 39 mm

Confundir rodillo de inversión y rodillo tensor en el montaje conduce a un ajuste incorrecto de la tensión. Esto puede llevar a un aumento del ruido e incluso a daños en el motor.

El rodillo de inversión V55826 tiene un diámetro de 67 mm. El rodillo tensor V55822 tiene un diámetro menor: 63,7 mm.

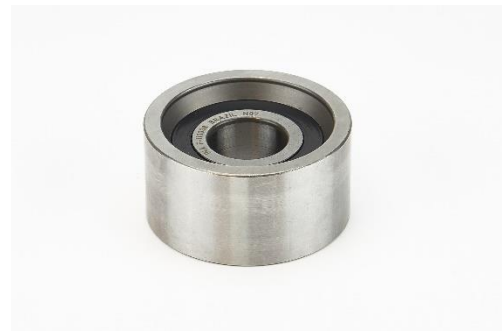
V55826 67 x 39 mm

Los rodillos son prácticamente idénticos desde el punto de vista óptico y solo se diferencian ligeramente en su diámetro, lo que puede llevar fácilmente a que se confundan.
