## CT1038K1 ve CT1038K2 kitlerindeki gergi ve saptırma kasnaklarının montaj sırasında karışma riski

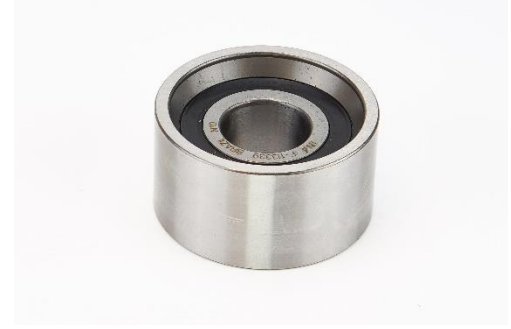
V55822 63,7 x 39 mm

Saptırma ve gergi kasnakları montaj sırasında birbirine karıştırıldığı için yanlış gerdirmeler meydana gelir. Bu, gürültünün artmasına ve hatta motor hasarına yol açabilir.

İki kasnak, sadece küçük bir çap farkıyla neredeyse aynı görünmektedir. Bu nedenle iki kasnağı karıştırmak oldukça kolaydır.

Saptırma kasnağı V55826, 67 mm'lik bir çapa sahiptir. Gergi kasnağı V55822 ise 63,7 mm'lik daha küçük bir çapa sahiptir.
