# Elektronik zamanlama ayarı

CT1167'nin yanı sıra Audi, Seat, Skoda ve VW için ilgili tüm kitler.  
Elektronik kam mili ayarlı çeşitli 1.0-1.6L TSI, EA211 modelleri.

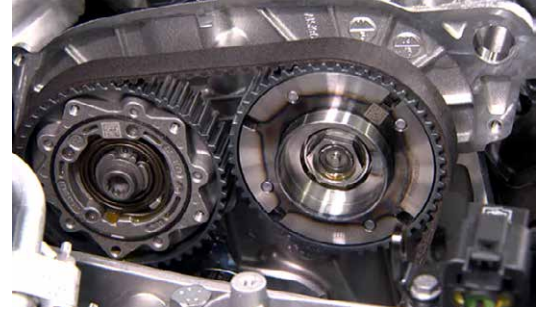
Şekil 1

Zaman ayar kayışını takarken kam mili ayar cıvataları (Şekil 1) gevşetilmelidir. Kayış değişiminin ardından elektronik kam mili ayarı için zamanlama ve boşluk açısı, mekanik kilitleme araçlarıyla yeterince doğru ayarlanmamış.

Yeni bir yanma süreci, giriş stroku devam ederken giriş valflerinin bu motorda çok erken kapatılabileceği anlamına gelir. Kam mili ayarı için cıvataların gevşetilmesi, zamanlamanın yanlış veya uygun olmayan şekilde ayarlanmasına neden olabilir, bu da karışım hazırlığını büyük ölçüde etkiler.

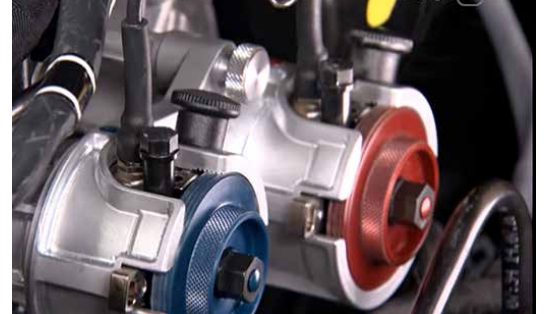
Şekil 2

Temel ayarın VAS 611 007 test aleti kullanılarak elektronik şekilde programlanması ve ayarlanması gerekir (Şekil 2).

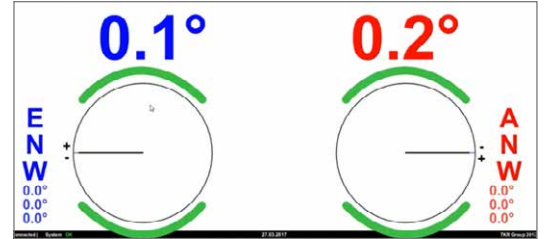
Şekil 3

VAS 611 007 aleti, kam mili açısını bir derecenin onda birine kadar kesinlik sağlayacak şekilde ayarlayabilir (Şekil 3). Ayar çalışması için ek süre ödeneği: yaklaşık 2,5 saat

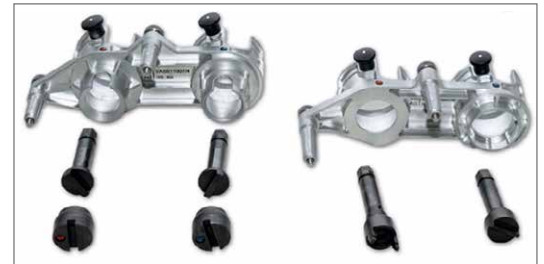
Şekil 4

Alet için iki farklı adaptör mevcuttur (Şekil 4):

- > Aktif Silindir Teknolojisine sahip olmayan üç ve dört silindirli TSI üniteleri için VAS 611 007/8 aleti
- > Aktif Silindir Teknolojisine sahip dört silindirli TSI üniteleri için VAS 611 007/4 aleti
