# Technical *Info*

Tandriem-kit CT 939 K2/K3 & CT1120K1 als voorbeeld:  
VW / Audi 2,5 TDI 5 cil.

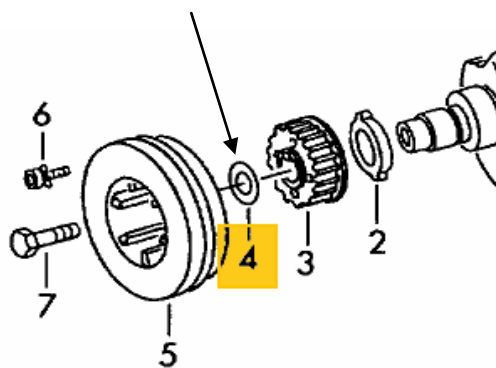
## Afb.2

Volgens de VW- / Audi-catalogus moet dit speciale schijfje (4) tussen het krukstandwiel (3) en torsietrillingsdemper (5) worden ingebouwd. Daardoor wordt de wrijvingscoëfficiënt verbeterd.

### Inbouwpositie
