# Technical *Info*

**Kit de correia dentada CT 939 K2/K3 & CT1120K1 pelo exemplo:  
VW / Audi 2,5 TDI 5 Zyl.**

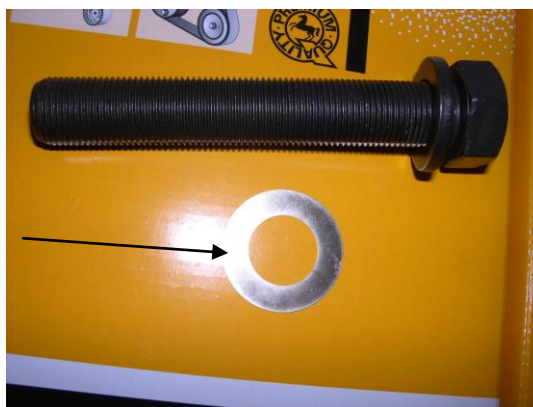
**Imagem 1**  
**Arruela**

O Kit de correia dentada contém, segundo o conteúdo actualizado, uma arruela plana delgada (revestida com diamantes) a qual até aqui não estava montada no veículo..

Segundo o catálogo VW / Audi, esta arruela especial (4) deve ser montada entre a roda de accionamento da cambota (3) e o amortecedor de oscilações de torsão (5). Assim é melhorado o coeficiente de fricção.
