Informaciones *Técnicas*

**Kit de correas de distribución CT 939 K2/K3 & CT1120K1
usado por ejemplo en:
VW / Audi 2,5 TDI 5 cil.**

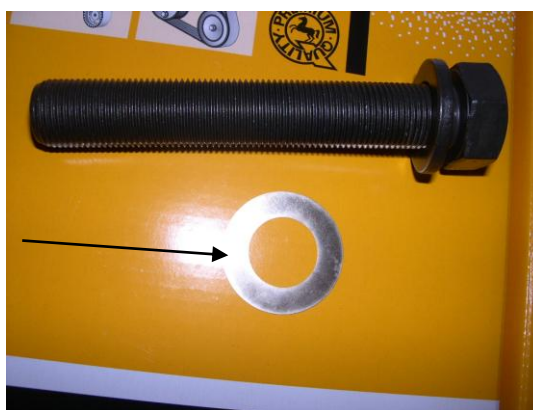
Fig.1

Según el equipamiento actualizado, el kit de la correa de distribución contiene una arandela fina (revestimiento diamante) que hasta ahora no iba montada en el vehículo.

Arandela

Según el catálogo de VW/ Audi esta arandela especial (4) se debe montar entre la rueda motriz del cigüeñal (3) y el amortiguador de vibraciones de torsión (5). Con ello se mejora el coeficiente de fricción.

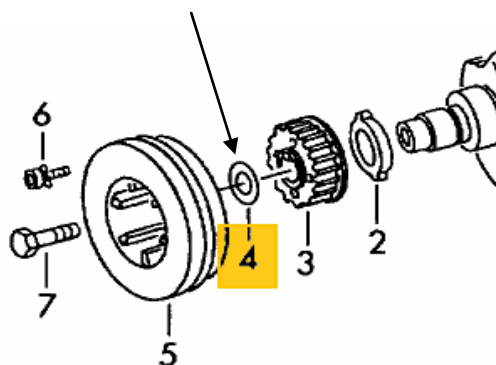
Fig. 2

Posición
