Zmiana, napinacz w zestawie CT 1045 K1 do Renault 1.2 16 V

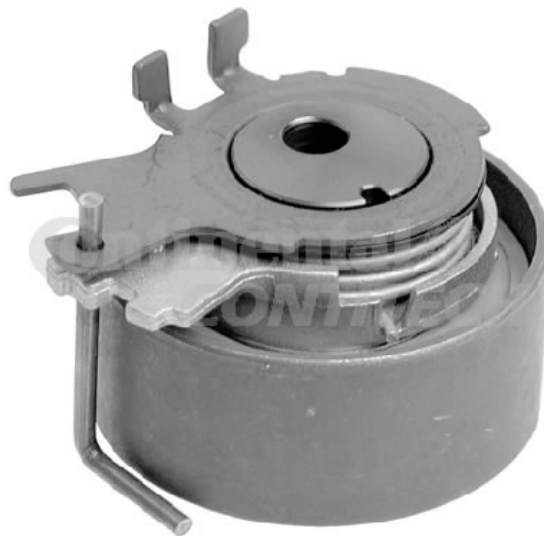
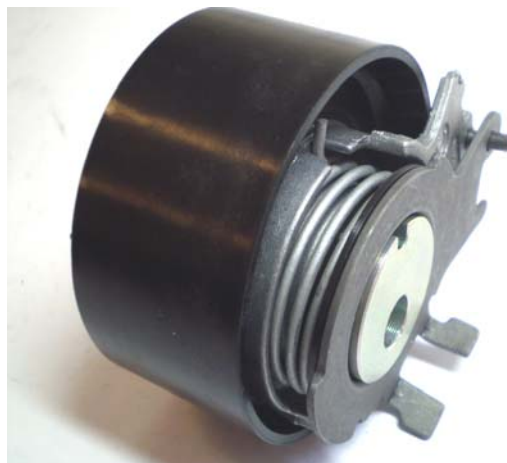
Napinacz rolkowy z zestawu różni się materiałem płaszcza tocznego od zdemontowanego napinacza.

Producent zmienił materiał ze spiekane metalu na tworzywo sztuczne.

Nowy napinacz można stosować bez ograniczeń.
